Projektovou dokumentací je řešena rekonstrukce ploché střechy provedením obnovy hydroizolační funkce střešního pláště stávajícího objektu N v areálu Mendelovy univerzity v Brně, na ulici Zemědělská 1. V objektu jsou umístěny prostory laboratoří. Stávající účel užívání objektu není navrhovanými úpravami měněn.

PŘÍLOHA K TECHNICKÉ ZPRÁVĚ
FOTOGRAFICKÁ DOKUMENTACE STÁVAJÍCÍHO STAVU
(stav před rekonstrukcí 02/2018)

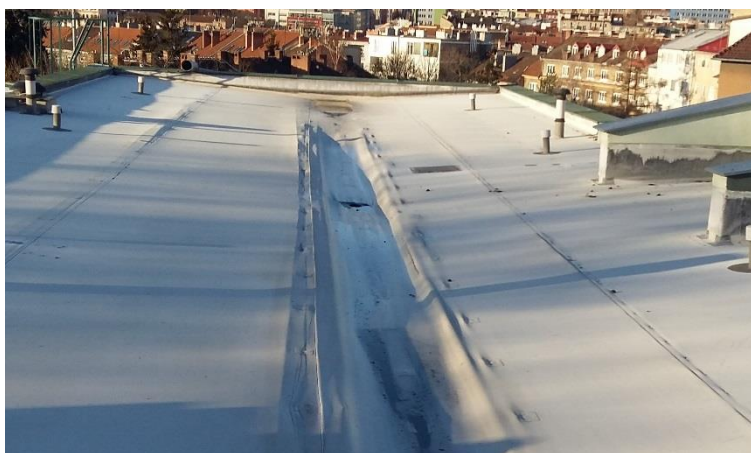
Foto č. 2 - Pohled na severní část střechy

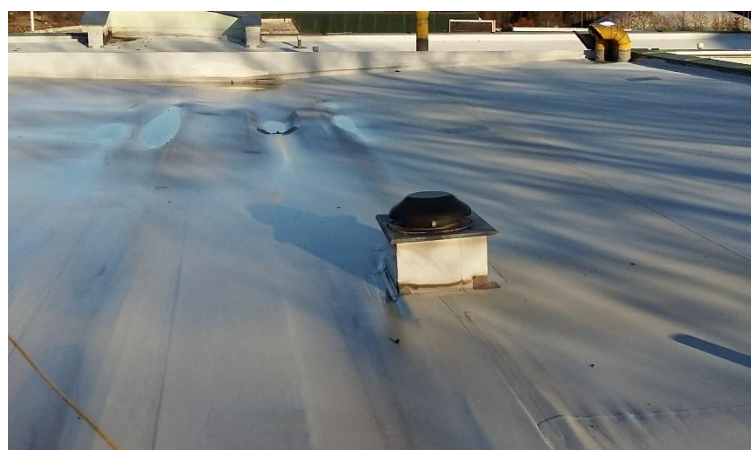
Foto č. 3 - Pohled na jižní část střechy

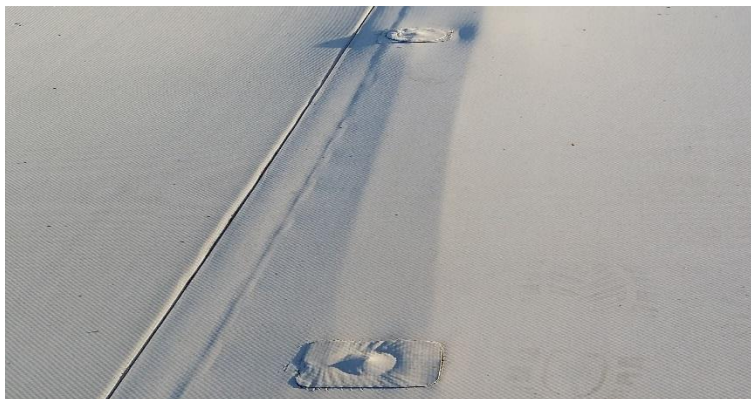
Vlastní foliová hydroizolační vrstva střešního pláště byla na podzim 2017 částečně poškozena silným větrem a začalo docházet k zatékání do prostor pod střešním pláštěm. Při opravách bylo zjištěno, že hydroizolace vykazuje řadu vad a stávající materiál hydroizolační folie je prakticky na hranici své životnosti.

Při provádění základního stavebně-technického průzkumu střechy (provedl projektant 02/2018) bylo zjištěno, že stávající foliová hydroizolace vykazuje vysoký stupeň degradace povrchu a velmi obtížnou svařitelnost. Stávající hydroizolační folie je pravděpodobně na bázi m-PVC (polyvinylchlorid). Tyto projevy degradace jsou charakteristickými projevy stárnutí tohoto typu hydroizolačních folií, kdy z vlastního materiálu na bázi PVC se postupně během jeho životnosti uvolňují změkčovadla a v důsledku toho dochází ke křehnutí hydroizolačního materiálu. Rovněž kotvení hydroizolační folie vykazuje řadu vad, kdy hlavy kotevních šroubů vystupují nad povrch střešní roviny a ohrožují vlastní hydroizolaci perforací. Z provedeného průzkumu lze usuzovat, že mechanické kotvení stávající hydroizolační vrstvy je nedostatečné. V detailech svislých ploch a odvodňovacích žlabů je patrné nedostatečně provedené lineární kotvení a možná absence systémových rohových profilů z foliového plechu. Některé detaily jsou provedeny nesystémově a může zde docházet k zatékání (více viz fotografická příloha).

Foto č. 4 - Poškození stávající hydroizolace hlavami kotevních prvků, patrné nedostatečné kotvení stávající hydroizolace

Hydroizolační vrstva bude provedena jako mechanicky kotvená do podkladního dřevěného bednění. Mechanické kotvení je navrženo jako způsob zajištění nově navržené hydroizolační vrstvy proti účinkům od zatížení větrem. Pro kotvení hydroizolace budou použity vhodné kotevní prvky (šroub + izolační podložka) určené pro mechanické kotvení střešních foliových hydroizolací. Kotvení bude provedeno dle kotevního plánu, který je součástí projektové dokumentace, nebo případně dle kotevního plánu, který může předložit zhotovitel pro konkrétní jim navržený systém mechanicky kotvené hydroizolační folie (dle ETAG 006 MEFAWAME, konkrétní kombinace hydroizolační folie a kotevních prvků). Ke kotevním prvkům (a případně k MEFAWAME) bude doložen certifikát ETA dokladující minimální hodnotu návrhové únosnosti prvku 400N.

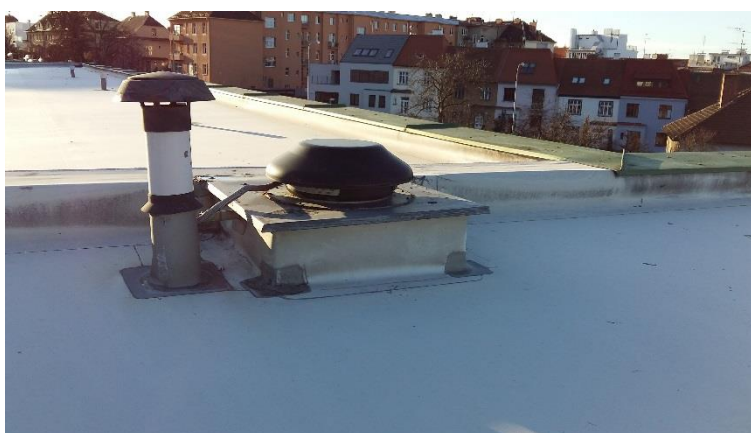
Foto č. 5 - Detail ventilátoru a odvětrání kanalizace

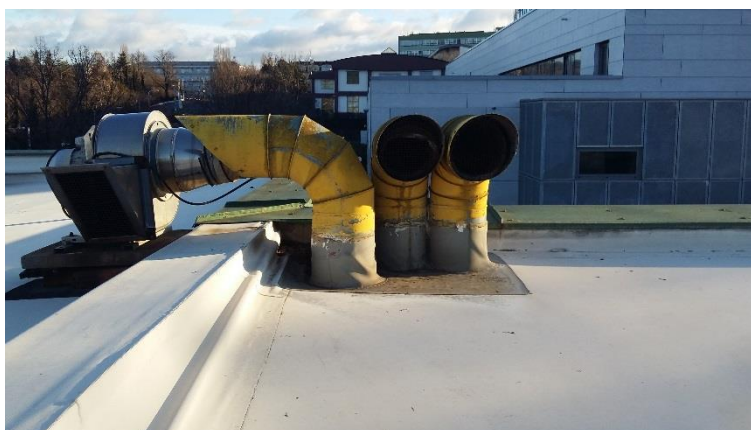
Foto č. 6 - Pohled na skupinu výdechů VZT - problematický detail, který může být jedním ze zdrojů zatékání

V rámci přípravných prací je rovněž uvažováno provedení doplňkové dřevěné konstrukce nově řešené komory pro vyústění VZT odtahů, které jsou v stávající poloze na střeše v rámci hydroizolační vrstvy neopracovatelné. V rámci úpravy tohoto detailu bude provedena revize parozábrany a jejího napojení na tyto prostupy stropní konstrukcí. V místě prostupů budou mezi přiléhající vazničky provedeny výměny z KVH hranolů 60x120, na které bude provedena rámová konstrukce s opláštěním OSB deskami 24mm. Potrubí nad stropem bude zatepleno minerálně vláknitou tepelnou izolací tl. 50 mm. Vyústění VZT odtahů bude upraveno a nově provedeno přes stěny takto vytvořené komory, která bude kompletně přetažena nově provedenou hydroizolační vrstvou s opracováním prostupů ve stěnách.

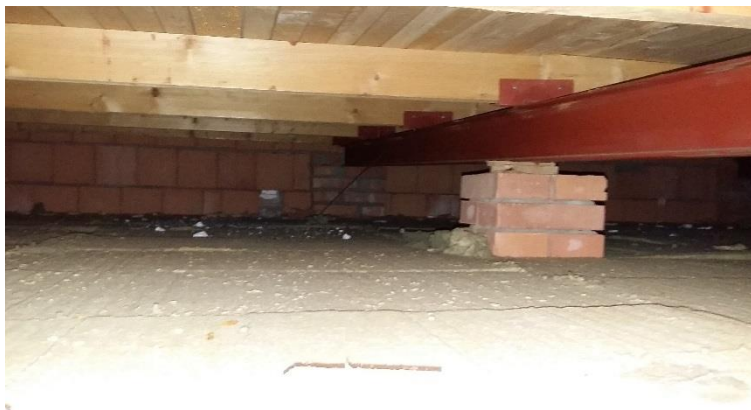
Dřevěné prvky byly v místě prováděných sond nalezeny v dobrém stavu. Bednění ani vazničky nevykazovaly v místě provedených sond projevy biologické degradace.

Foto č. 7 - Sonda do střešního pláště, pohled do vzduchové dutiny střechy

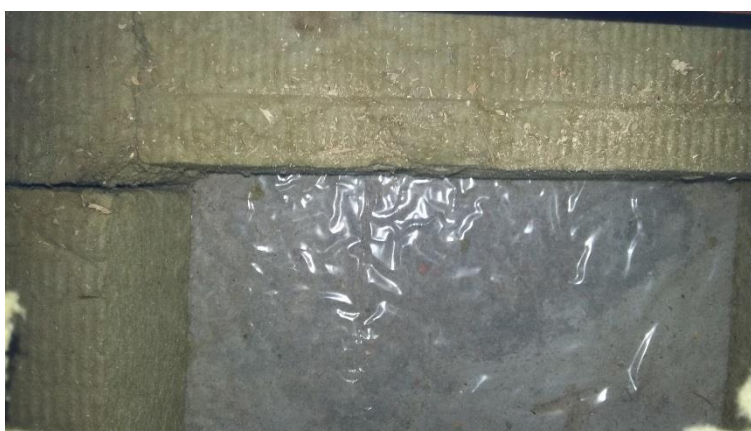
Popis vrstvy	Tl[mm]	Pozn.
1	Hydroizolační vrstva Mechanicky kotvená m-PVC folie	~ 1,3	vykazuje značný stupeň degradace
2	Separační textilie	-	-
3	Podkladní prkenné bednění	24	v místě sondy v dobrém stavu
4	Větraná vzduchová mezera	-	-
5	Minerálněvláknitá tepelně izolační vrstva	150	-
6	Parotěsná zábrana	PE folie	-
7	ŽB stropní konstrukce	-	-

Foto č. 8 - Sonda do střešního pláště - vrstvy na stropní konstrukci
