Hodnoticí zpráva

**O provedení posouzení vnitřní části suterénu a 1NP domu
zahradnické školy v Lednici, z hlediska vlhkosti a
vlhkostních projevů, vzniku rosného bodu a možné
postupy a návrhy řešení č.08102017-28**

Lednice Valdická č.p. 311

Protokol o vlhkostním průzkumu

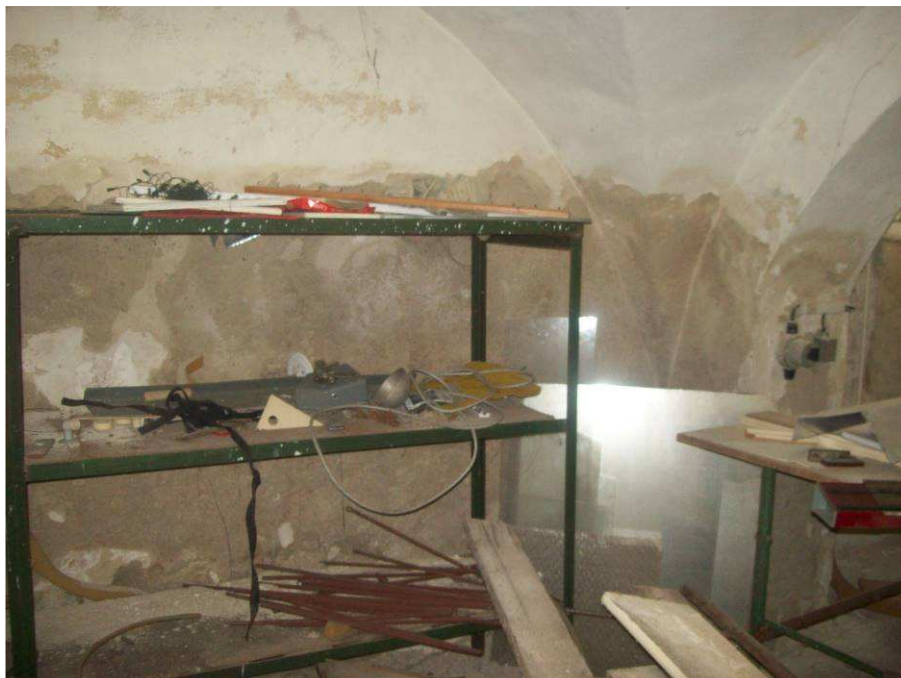
- Měření relativní vzdušné vlhkosti bylo provedeno měřícím přístrojem BIONAIRE.
- Na základě vizuálního posouzení a měření lze konstatovat:
 - a) Vlhkost – nízká až střední v místech bez projevů poškození omítky

- b) Vlhkost střední až vysoká – na zdivu v místech odstranění původních omítek
 - c) na objektu bylo naměřeno celkem 7 měřících sond s hodnotami, které jsou uvedeny v protokolu.

- d) Vlhkost – **zvýšená až velmi vysoká** včetně viditelných účinků stavebně škodlivých solí (a to i na povrchu v nedávné minulosti nově provedených omítek), se projevuje u obvodových i vnitřních konstrukcí 1.NP.
- e) na objektu bylo naměřeno celkem 11 měřících sond s hodnotami, které jsou uvedeny v protokolu.

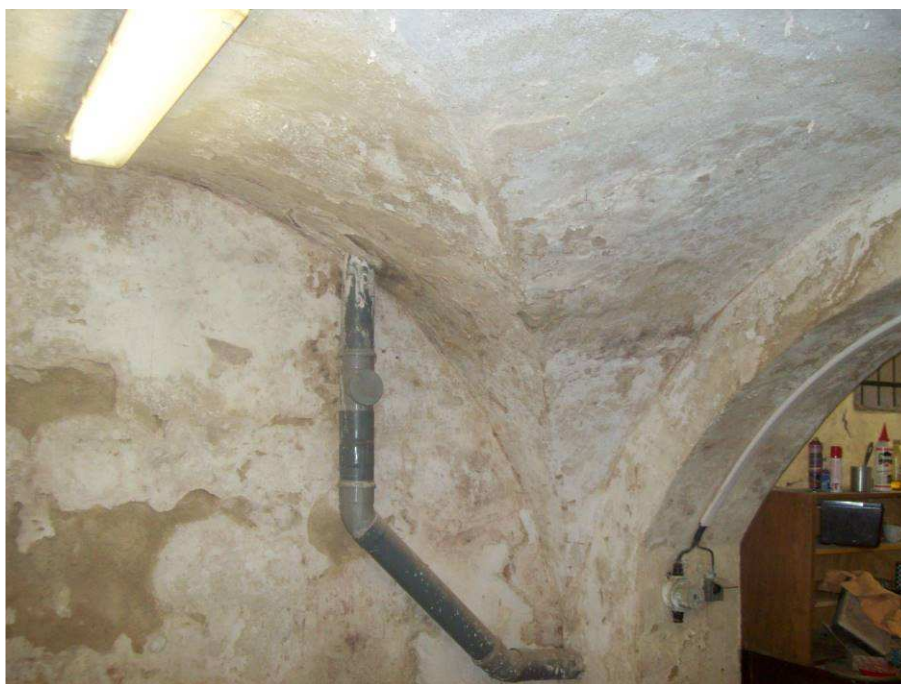
salinita:	chloridy	0.75%
	sírany-	0,7%
	dusičnany	0,01%

Na základě odebraného vzorku lze usuzovat, že konstrukce jsou převážně v oblasti zvýšeného stupně zasolení. Při návrhu sanačních opatření je nutno brát tuto skutečnost v úvahu.
