## **Zpráva o provedení stavebně technického průzkumu centrální laboratoře v areálu Zahradnické fakulty v Lednici.**

**Objednatel:** MENHIR projekt, s.r.o.  
Horní 32  
639 00 Brno

**Zhotovitel:** Průzkumy staveb s.r.o.  
Lísky 1000/44  
624 00 Brno

**Půdorys 1.NP - umístění sond  
Výkres č.1**

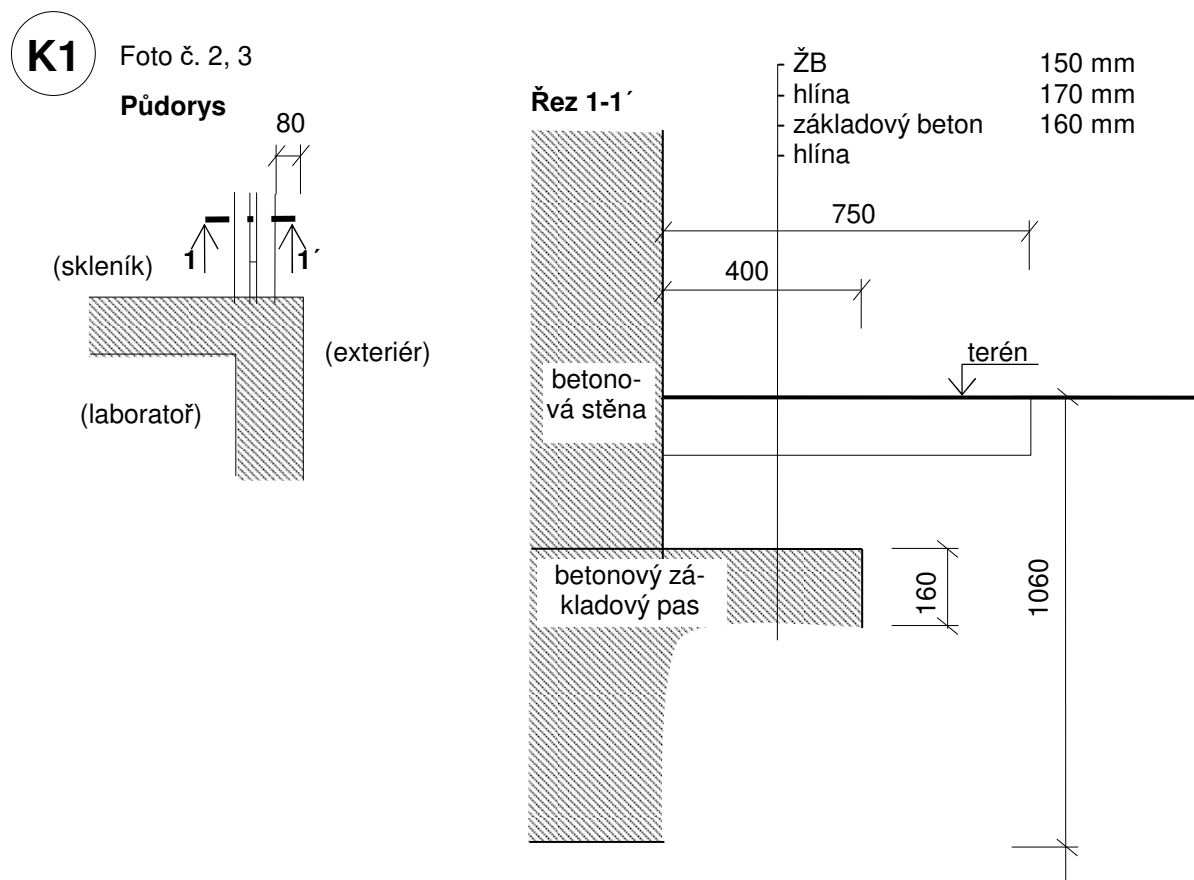
Základová spára betonových základových pasů byla zjištěna v hloubce 1060 mm pod terénem, a to jak pod vyzdřeným, tak i pod proskleným obvodovým pláštěm. Základové pasy se oproti původnímu vyzdřenému obvodovému plášti ani oproti prosklenému obvodovému plášti nerozšiřují, na jejich rozhraní je odskok 80 mm.

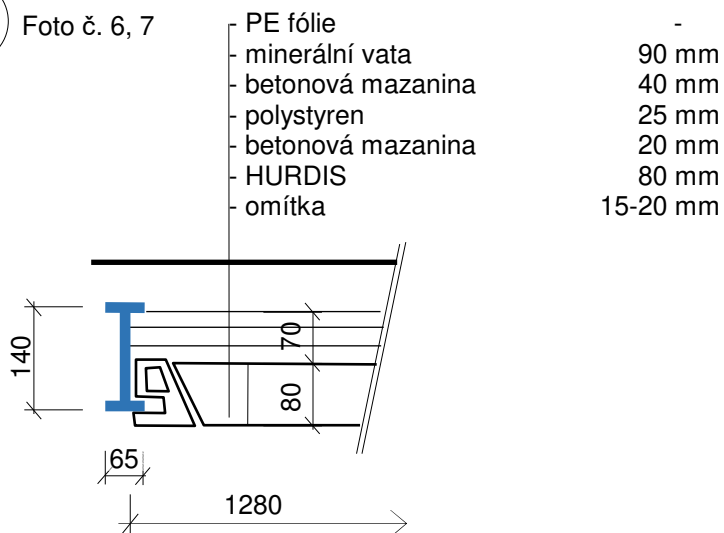
**V1**

POZNÁMKA: osová vzdálenost I-nosníků je 1280 mm

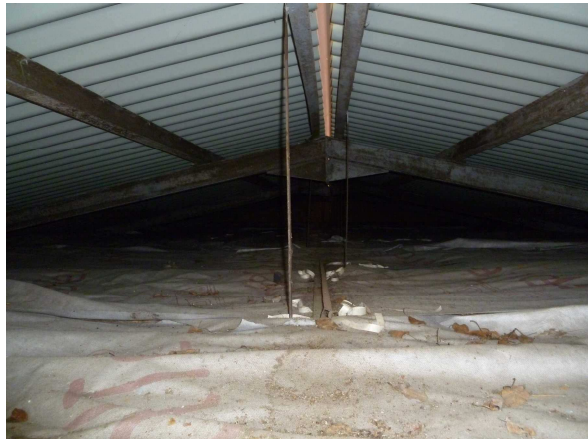
4.

Z důvodu zjištění skladeb a dimenzí nosných prvků atd. byly ve stropních konstrukcích nad 1.NP provedeny z horního líce pásové kopané sondy **V1** a **V2**. Pohledy pod střešní konstrukci viz foto č. 4, 5.
