Technická pomoc

## **Provedení sondy do stropní konstrukce pojízdné střechy za účelem zjištění množství a typu výztuže**

**Koleje JAK**  
**Kohoutova 1265/3**  
**613 00 Brno - Husovice**

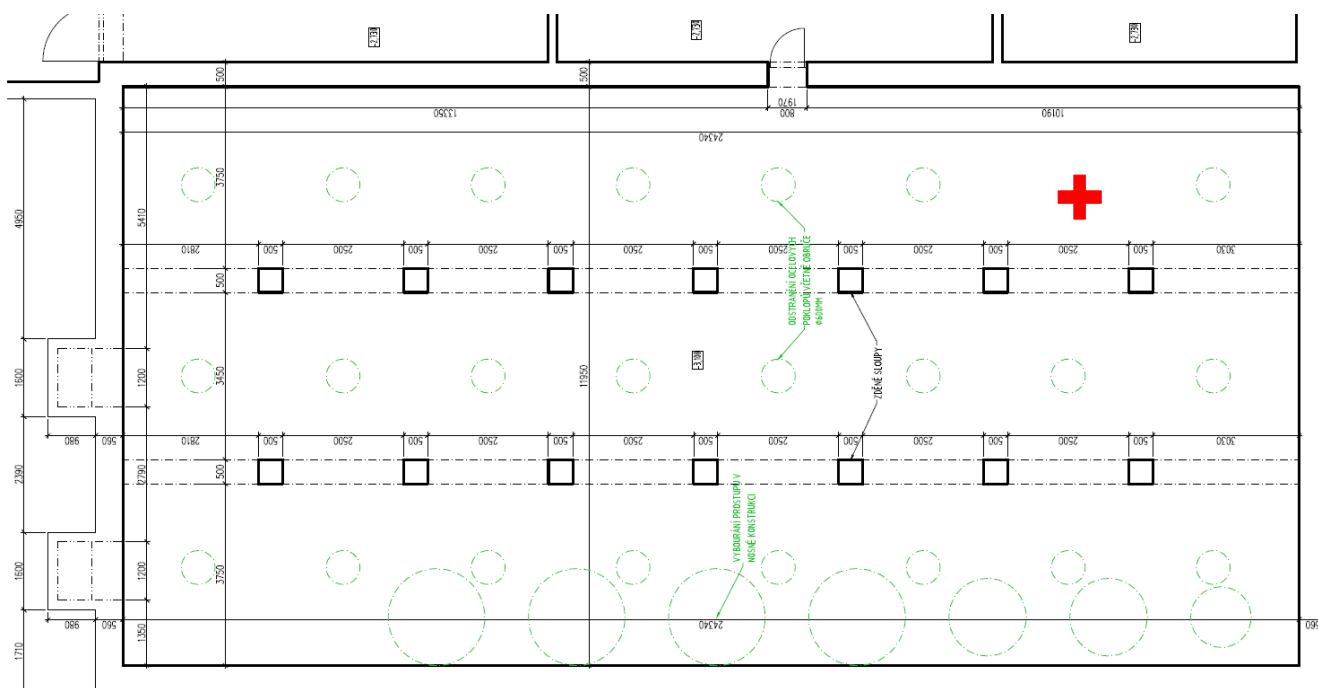
obr. /2/ Půdorys 1.PP (červeně vyznačené místo sondy)

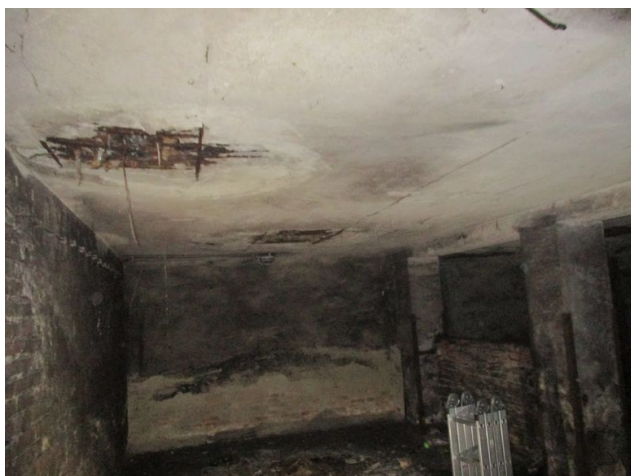
foto/1/ Pohled na předmětnou stropní konstrukci

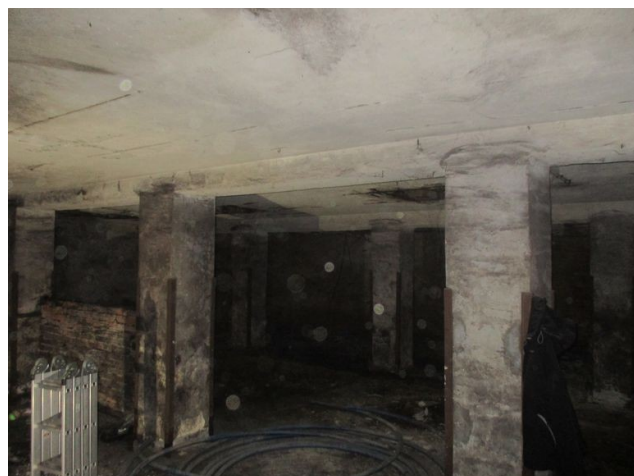
foto/2/ Pohled na železobetonový průvlak a zděné sloupy

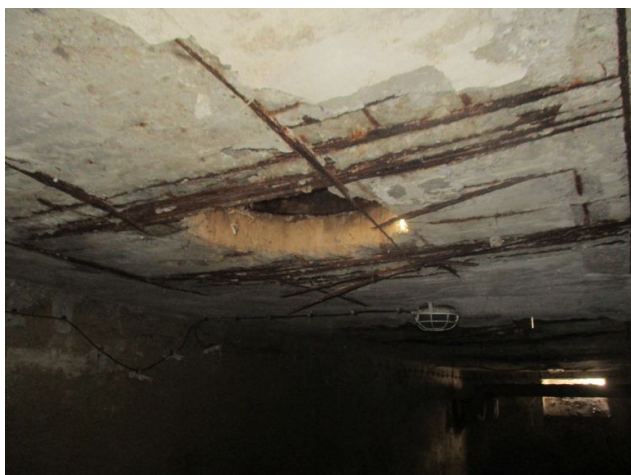
Nosnou stropní konstrukci tvoří železobetonová deska, která je cca ve třetinách podepřená železobetonovými průvlaky a zděnými sloupy. Stropní konstrukcí prochází 23 kruhových prostupů o průměru cca 600 mm. Prostupy jsou opatřeny litinovým rámem a poklopem. Stropní deska je vyztužená žebírkovou výztuží. V místě sondy jsou v příčném směru použity pruty o průměru 14 mm (viz foto 18), které jsou od sebe osově vzdáleny v rozmezí 50-130 mm. V místech stropních prostupů je příčná výztuž zhuštěna. V místě sondy jsou podélném směru jsou použity pruty o průměru 10 mm (viz foto 17) a jsou od sebe osově vzdáleny v rozmezí 560-750 mm (750 mm v místě kruhových prostupů). Především v místech kruhových prostupů je krycí betonová vrstva a žebírková výztuž silně zdegradována. Degradace se projevuje absencí krycí betonové vrstvy, silnou korozi a místy přetržení žebírkové výztuže.

foto/3/ Pohled na zdegradovanou krycí betonovou vrstvu a žebírkovou výztuž v místě kruhového prostupu

**V rámci rekonstrukčních prací doporučujeme prohlídku a zhodnocení stropní konstrukce autorizovaným statikem.**

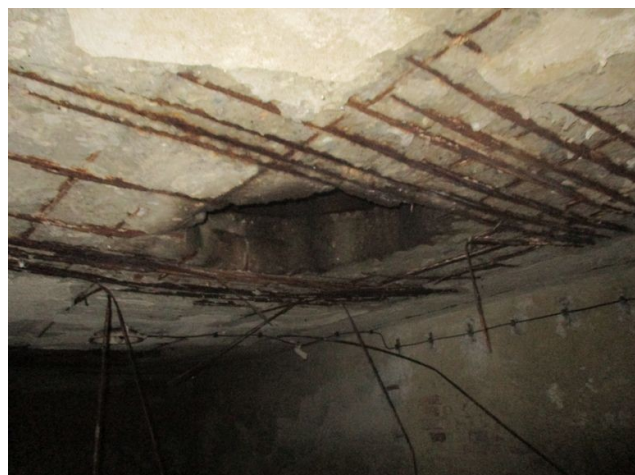
foto/4/ Pohled na zdegradovanou krycí betonovou vrstvu a žebírkovou výztuž v místě kruhového prostupu

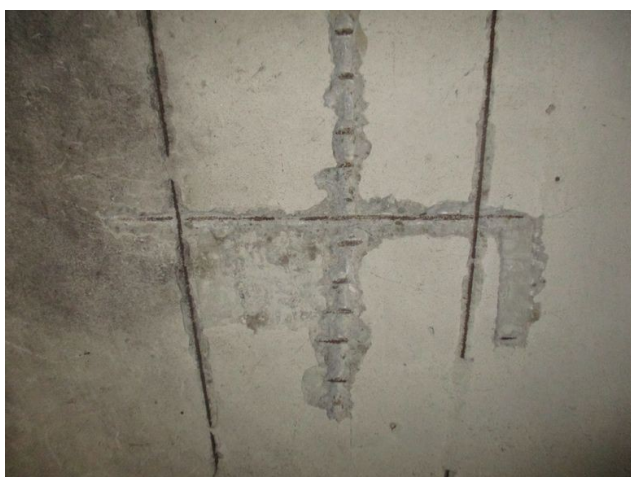
foto/5/ Pohled na provedenou sondu

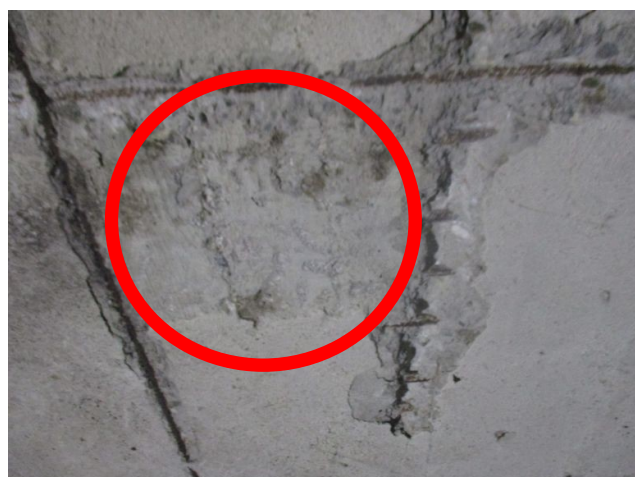
foto/6/ Pohled na zkoušenou plochu - ověření pevnosti betonu nedestruktivní zkouškou

Pevnost betonu v tlaku místě provedené sondy byla pomocí nedestruktivní tvrdoměrné zkoušky stanovena na 24 MPa.

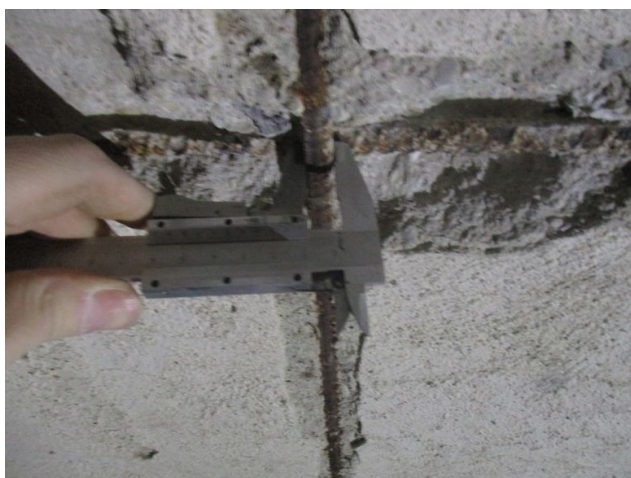
foto/7/ Pohled na průměr podélné výztuže – 10 mm

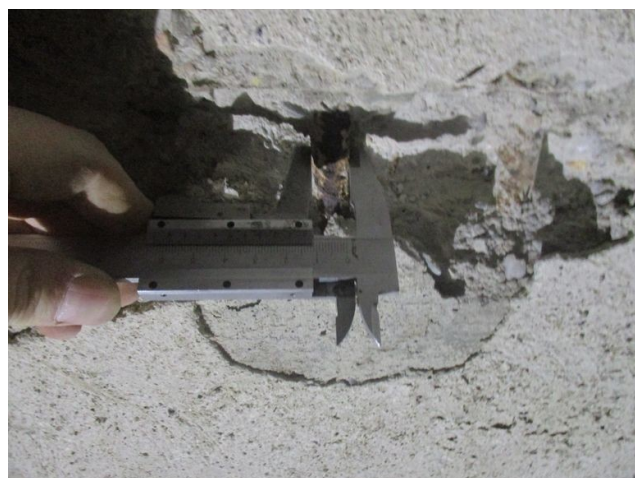
foto/8/ Pohled na průměr příčné výztuže – 14 mm

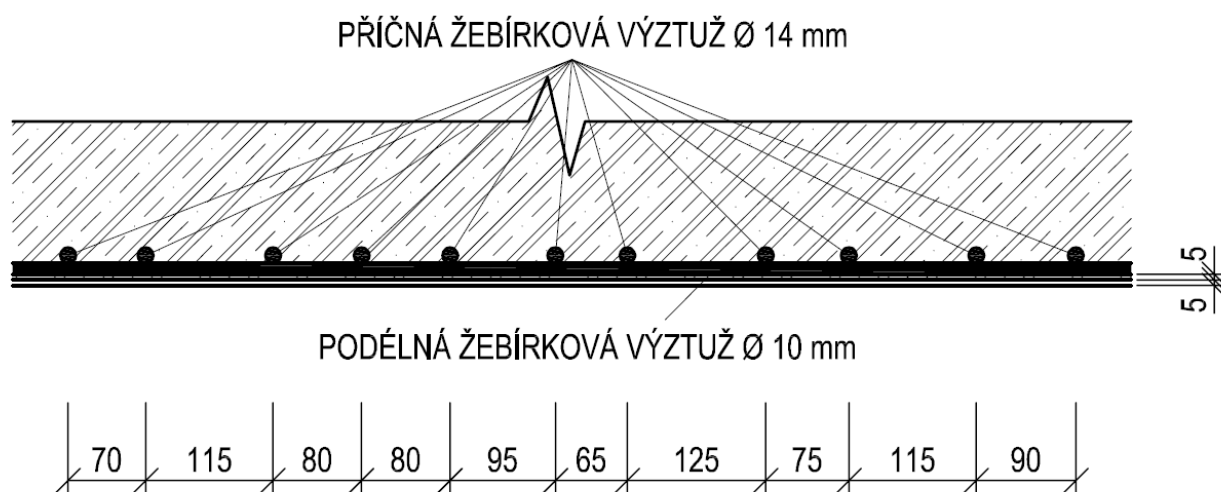
obr. /3/ Schéma vyztužení - řez rovnoběžně s průvlaky

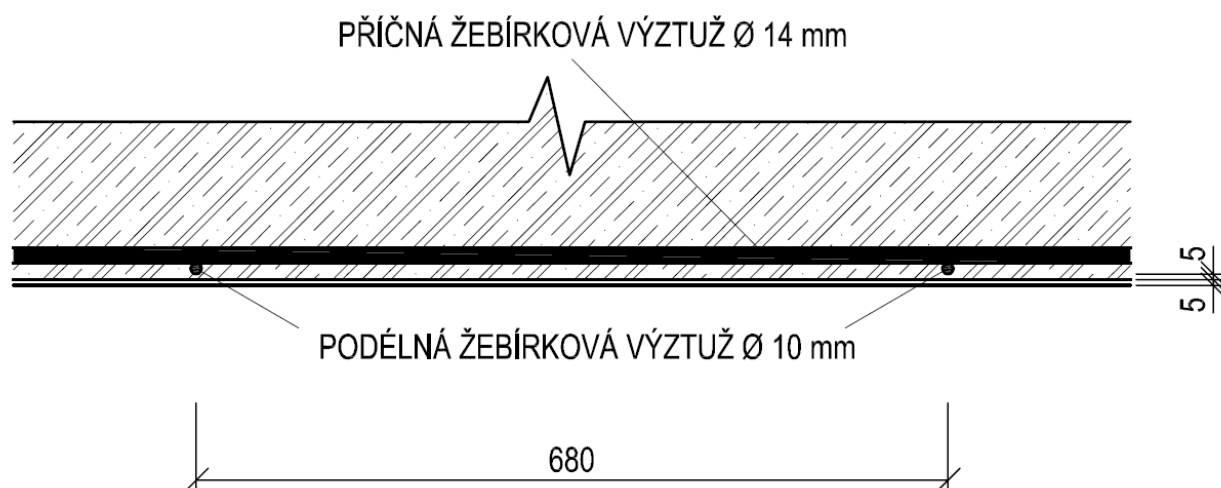
obr. /4/ Schéma vyztužení - řez kolmo na průvlaky
