TECHNICKO-EKONOMICKÁ STUDIE

STAVEBNÍCH ÚPRAV OBJEKTŮ BOTANICKÉ ZAHRADY A ARBORETA

10/2021

ING.JIŘINA DVOŘÁKOVÁ

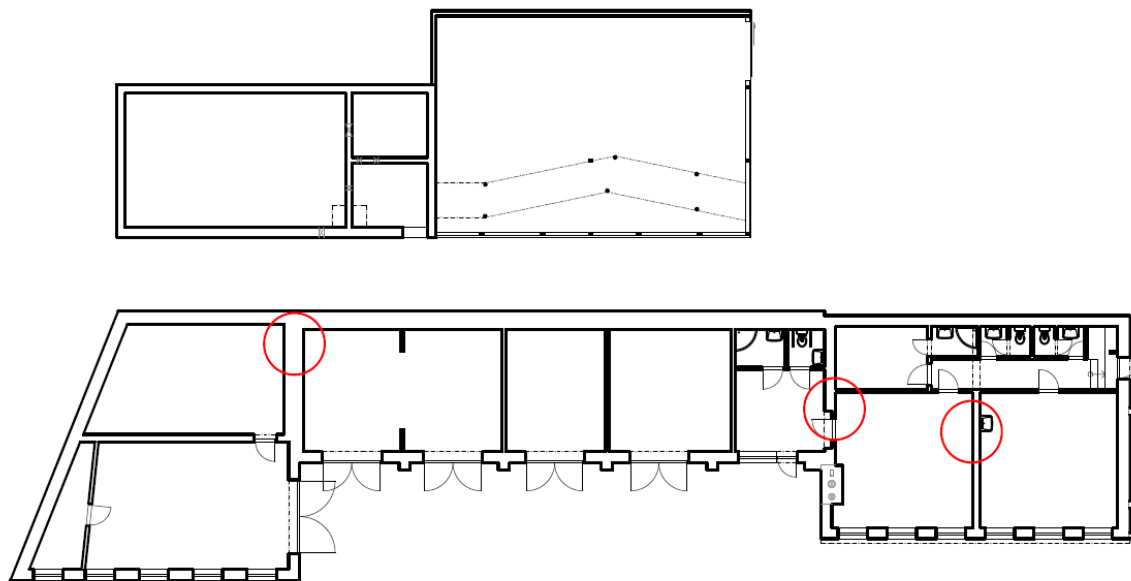
Půdorys 1.pp budovy s vyznačením míst trhlin, spodní hrana je nejnižší místo svahu.

Stávající hlavní budova vykazuje trhliny v suterénu a také menší trhliny v přízemí budovy. Trhliny jsou situované v místech vnitřních nosných stěn budovy, jako by klesaly stěny kolmé na svah. Praskliny jsou na nosných stěnách a navazujícím stropu mezi dvoupodlažní kancelářskou částí budovy a „krčkem“ a mezi „krčkem“ a budovou s posluchárnou S127. Nejvýraznější praskliny jsou ve stupu do kotelny a také v garáži. Praskliny se vykytují uvnitř objektu, nejsou viditelné na obvodových stěnách.

Celá oblast botanické zahrady vykazuje viditelné posuvy půdy – lze vidět v trhání asfaltových cest. Historicky je terén botanické zahrady částečně odkopaný kopec. Domnívám se, že se jedná o nestabilní území. Další možností trhlin by mohli být netěsnosti kanalizace, které vedou dle výkresů v blízkosti trhlin, ale je nepravděpodobné, že by byla prasklá kanalizace ve dvou různých větvích.

Je třeba zadat posouzení trhlin odborné firmě zabývající se statickým zabezpečením budov. Statické řešení vyhodnotí předpokládanou příčinu prasklin a navrhne vhodnou sanaci budovy.

K vyjasnění příčin prasklin bude nutné provést podrobnou prohlídku budovy a provést sondy. Umístění a množství sond zadá statik ve spolupráci s geotechnikem. Sondy vyhodnotí geotechnická firma, ze kterých zjistí skladbu půdy podloží, její únosnost a zjistí, zda jsou zde kluzné vrstvy a v jaké hloubce. Dále je možné provést sondy kopané uvnitř budovy pod nejvíce popraskanými místy. Případně zde lze také provést kamerovou zkoušku kanalizace. Na základě všech těchto zjištění bude třeba zpracovat nový návrh statického zabezpečení budovy proti zvětšování prasklin.

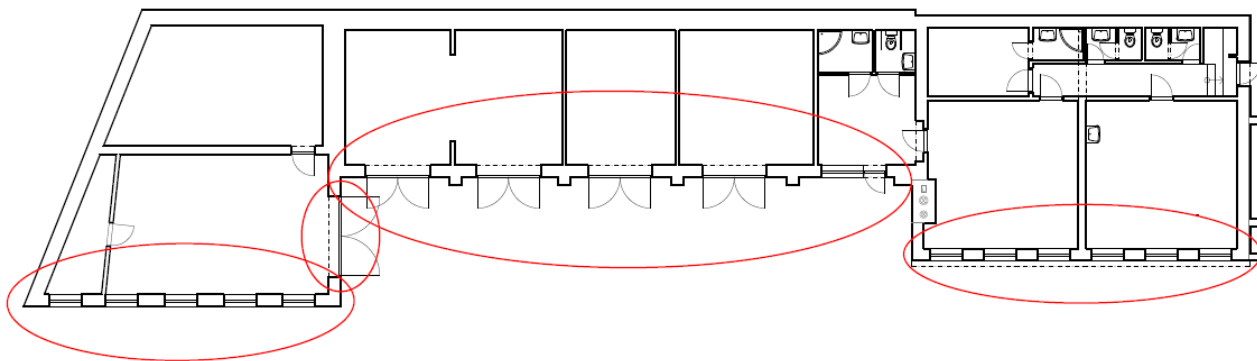
1.PP

Stávající okna jsou již ve špatném stavu, především okna na jižní straně jsou v dezolátním stavu. Jedná se o dřevěná okna osazená při stavbě objektu v roce 1997.

Výměna oken za okna nová plastová v dezénu dřeva. Dvojskla, členění oken zachovat dle původních oken.

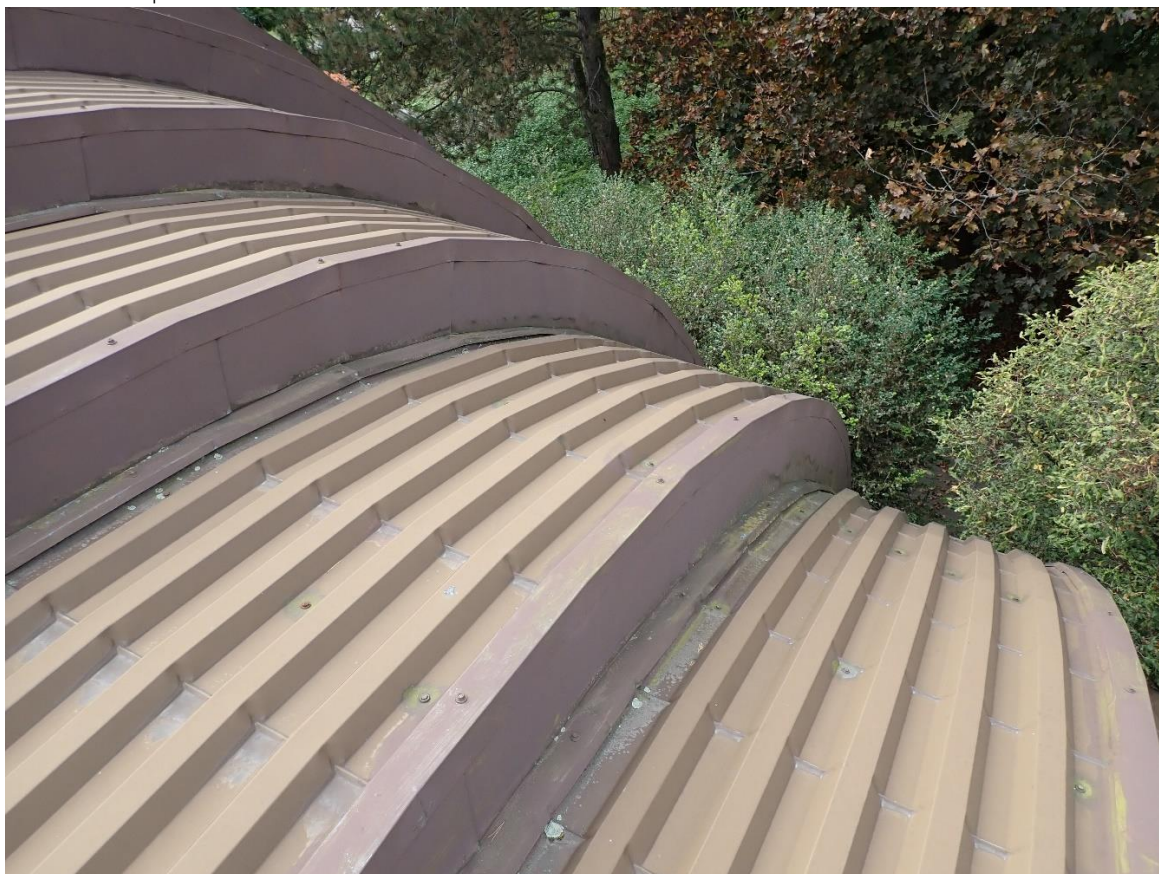
Střecha na posluchárnou

Dále hrozí ztékání obtížnými detaily střechy v návaznosti na okna, na napojení oblouků a na stupňovitý obloukový tvar střechy nad učebnou S127.

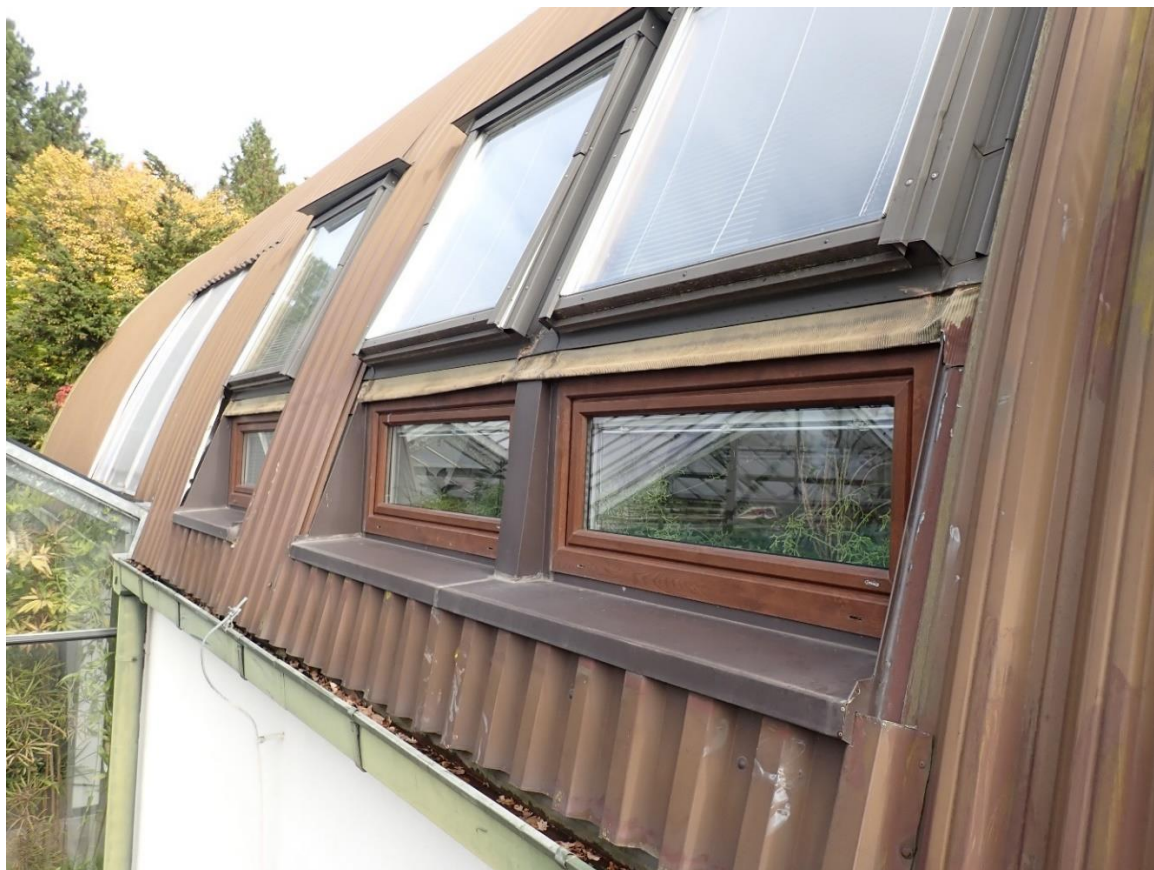
Střešní okna na hlavní budově

Střecha je z doby stavby objektu z roku 1997. Stávající plechová oblouková krytina je relativně v dobrém stavu. Střešní okna ve střešním plášti jsou v dobrém stavu. Na krytině není obnovený nátěr. Zatéká netěsnými detaily. Zatéká zteřelým těsněním pod šrouby do střešního pláště. Dřevěné horizontální krokve vynášející střešní plechovou krytinu jsou ve špatném stavu.

Výměna střešních oken v oblouku pláště a doplnění izolací.
