Úsekový protokol

Úsek Š2_Š1

Místní část Areál Mendlovy univerzity
Ulice Zemědělská 1665/1
Větev
Záplavová oblast Ne
Poloha vrchní vrstvy Chodník/cyklostezka/cesta zpevněné
Komentář

Inspekce 20.08.2019

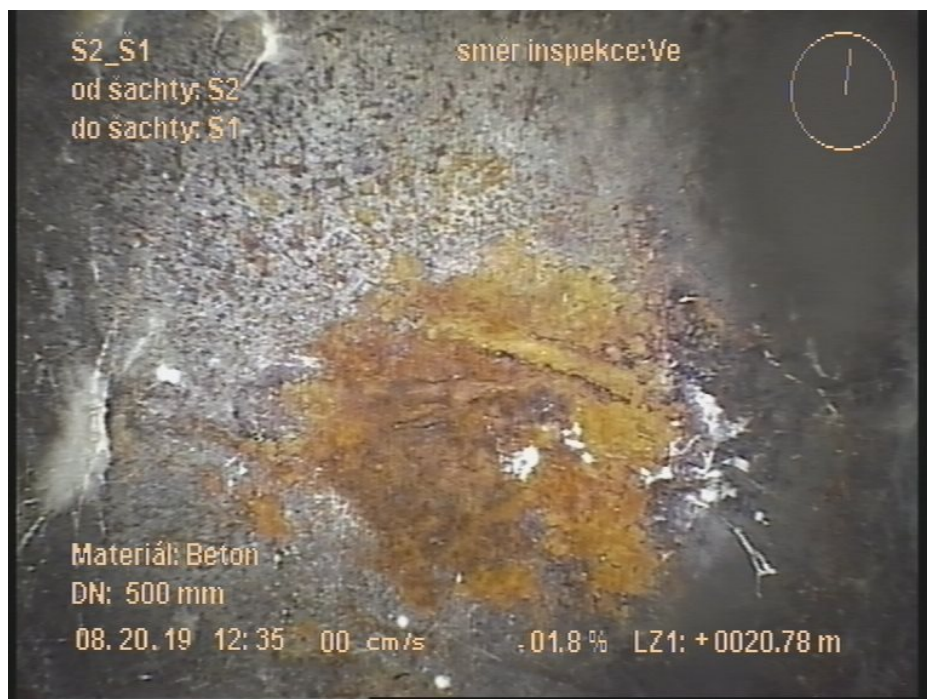
Foto	004
-------------	------------

Obecná poznámka,
neidentifikovatelná závada

Video 00:05:15
Vzdál. ve směru tok 20.70 m
Stav BDB
Pozice
Datový nosič
