Orientační vlhkostní průzkum - studie (DL - 12.20.19)

na objektu „B“ v areálu MENDELU v Brně v interiéru místností 1. NP na ústavu
429 včetně výstupů z měření vlhkosti stavebních konstrukcí a klimatu a
laboratorní analýzy odebraných vzorků

Prohlídka, měření vlhkosti zdiva a relativní vlhkosti vzduchu a odběr vzorků byly provedeny dne 7. a
9. 12. 2020

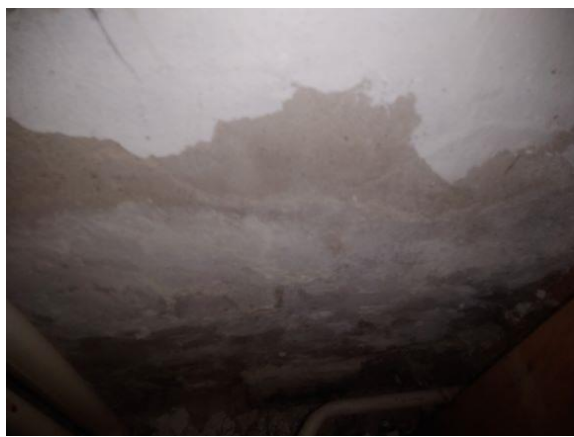
Detail poškození omítek vlhkostí a solemi ve spodních částech obvodové stěny do dvora v místnosti chodby za dřevěným obkladem topným tělesem pod oknem – interiéru 1. NP

Omítky poškozené vlhkostí a solemi (i pod dřevěným obkladem v chodbě) je třeba v potřebném rozsahu osekát, proškrábnout spáry a následně nahradit vhodnou skladbou sanační omítky a minerální stěrky včetně štukové vrstvy a prodyšné barevné úpravy.

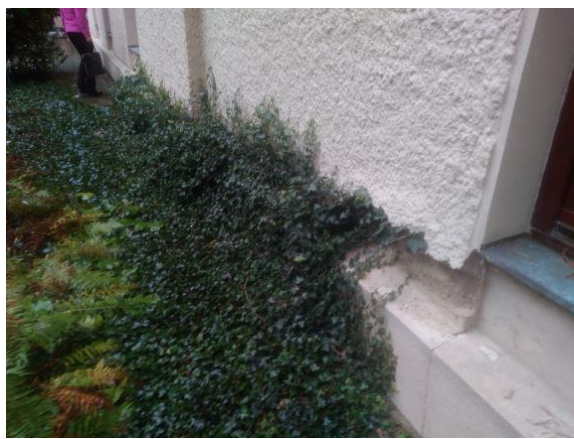
Detail poškození omítek vlhkostí a solemi ve spodních částech dvorní fasády v oblasti nad kamenným soklem - exteriér

- U zadní obvodové stěny směřované do areálu MENDELU, která je zde mírně pod úrovní okolního terénu, docházelo a dochází **díky nefunkčnosti vodorovné a svislé hydroizolace a vlivem působení vztlínající vlhkosti** k jejímu zvýšenému zavlhnutí v jejích spodních částech a následně k poškození omítek vlhkostí a solemi.

- **Neexistence nebo nefunkčnost svislé hydroizolace** zejména zadní obvodové stěny (dvorní fasáda) směřované do areálu způsobující zvýšené svislé namáhání jejích spodních částí hlavně povrchovou vlhkostí a průsaky srážkové povrchové vody, v jejichž důsledku dochází ke zvýšenému nežádoucímu zavlhnutí této obvodové konstrukce v její hlavně základové části pod terénem.

Podél dvorní obvodové stěny je třeba provedení odkopu (po demontáži chodníčku) do hloubky asi 0.5 m pod úroveň podlahy 1. NP.

Následně je třeba provedení dodatečné vodorovné izolace asi v úrovni podlahy 1. NP (systém chemické clony).

Poté je třeba provedení dodatečné svislé izolace včetně přiložení ochranné nopové fólie do tvaru „L“ a včetně vybudování odvodňovacího tělesa („nápršná“ strana) včetně zpětného zásypu a dodláždění.

Omítky poškozené vlhkostí a solemi je třeba v potřebném rozsahu osekát, proškrábnout spáry a následně nahradit vhodnou skladbou sanační omítky a minerální stěrky včetně štukové vrstvy, prodyšné barevné úpravy a hydrofobizace proti odstříkující vodě.

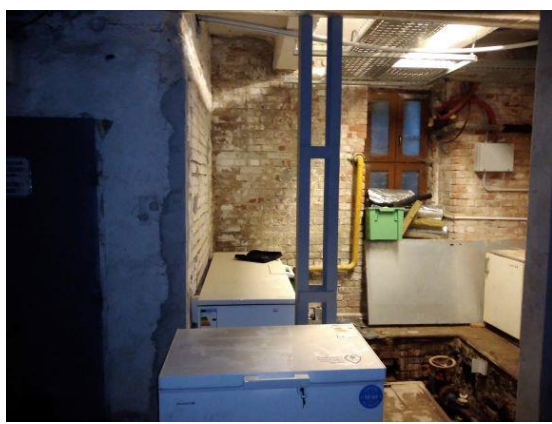
Pohled do technické
místnosti v 1. PP se
zvýšeně vlhkým zdivem

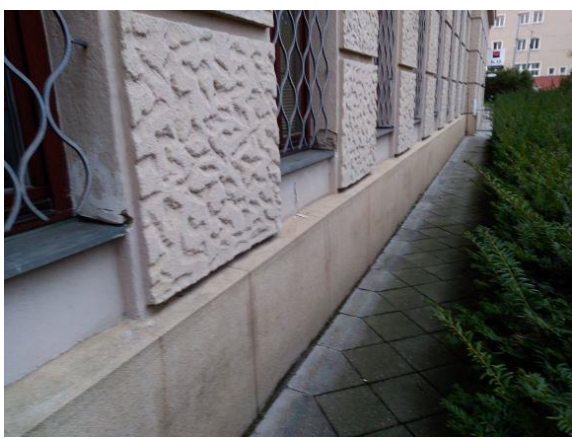
Pohled na soklové partie
venkovní fasády v ulici
Zemědělská

Podél přední obvodové stěny je vhodné provedení mělkého odvodňovacího odkopu (po demontáži chodníčku) a následně svislého utěsnění detailu styku obvodové stěny a úrovně terénu včetně zpětného hutněního zásypu a dodláždění.

Poškozené a odmrzlé části soklu je vhodné opravit („reprofilovat“) a následně po provedení nové prodyšné barevné úpravy ošetřit na povrchu systémem následné hydrofobizace proti odstříkující vodě.

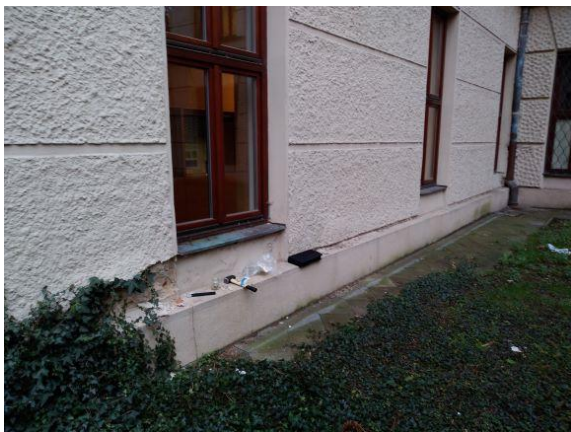
Pohled na soklové partie
dvorní fasády

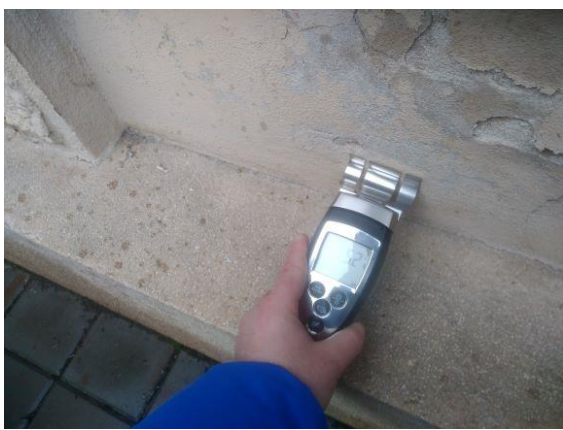
Detail z měření vlhkosti
stěny dvorní fasády –
sonda S19 – naměřená
hodnota zde činí 5.2% -
vlhkost zvýšená

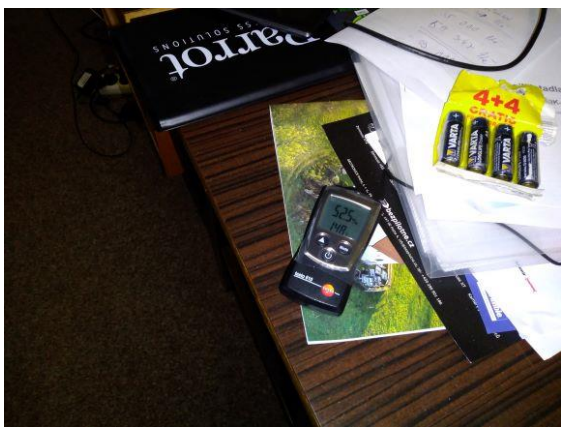
Detail z měření relativní
vlhkosti vzduchu
v místnosti N1072 -
kancelář – naměřená
hodnota zde činí 52.5% -
prostředí normální

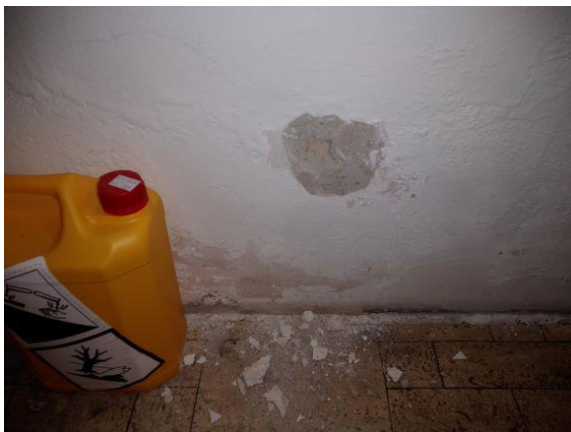
Detail odběrného místa
vzorku V1 – vnitřní stěna
v místnosti N1051

U odebraného vzorku omítky (**vzorek V1 – místnost N1051- chodba, hl. cca 1-3 cm**) z konstrukce vnitřní stěny (blíže – viz foto níže) ve výšce cca 0.2 m nad úroveň podlahy 1. NP byla provedena **analýza obsahu hmotnostní vlhkosti** (se zjištěnou hodnotou **<0.1% - vlhkost velmi nízká** – blíže viz tabulka ČSN níže a příloha) a **rozběr salinity** se zaměřením na nejvíce škodlivé výkvětotočné soli (chloridy, dusičnany a sírany), blíže viz tabulka níže.

Obsah solí v % hm., vlhkost (w)				
Ozn.	Místo měření	Protokol	Chloridy	Dusičnany	Sírany	Vlhkost w (%)
V1	Místnost N1051 – chodba, vnitřní stěna, interiér 1. NP, v=0.2 m nad podlahou 1.NP	PR20C2 735-001	0,462	0,916	0.794	<0.1

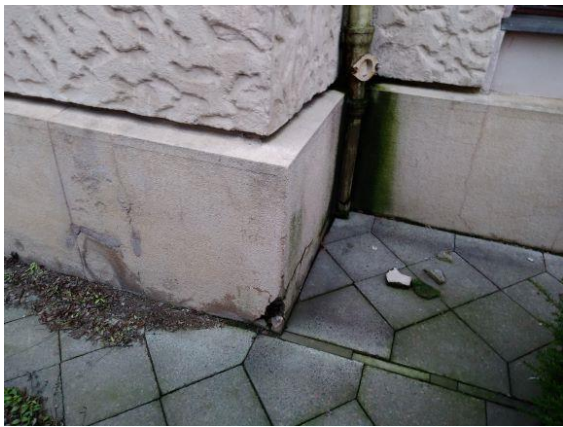
Detail odběrného místa
vzorku V2 – přední fasáda
do ulice Zemědělská

U odebraného vzorku omítky (**vzorek V2 – přední fasáda do ulice Zemědělská, hl. cca 1-3 cm**) z venkovního líce konstrukce obvodové stěny ve výšce cca 0.2 m nad úrovní dlážděného chodníčku (blíže viz foto níže) byla provedena **analýza** obsahu **hmotnostní vlhkosti** (se zjištěnou hodnotou **10.9%** - **vlhkost velmi vysoká** – blíže viz tabulka ČSN níže a příloha) a **rozběr salinity** se zaměřením na nejvíce škodlivé výkvětovné soli (chloridy, dusičnany a sírany), blíže viz tabulka níže.

Obsah solí v % hm., vlhkost (w)				
Ozn.	Místo měření	Protokol	Chloridy	Dusičnany	Sírany	Vlhkost w (%)
V2	Vnější fasáda do ulice Zemědělská, v=0.2 m nad terénem	PR20C2 735-002	0,0079	0.0739	0.080	10.9

Analýzou hmotnostní vlhkosti byla zjištěna **velmi vysoká hodnota u vzorku V2** (zde vlivem svislé netěsnosti detailu styku obvodové stěny a dlážděného chodníčku) s tím, že zde dochází zejména **ke zvýšenému lokálnímu zavlhnutí** spodních částí obvodové stěny **působením povrchové vody**. U vzorků V1 a V3 byly zjištěny **nízké až velmi nízké hodnoty** obsahu hmotnostní vlhkosti.

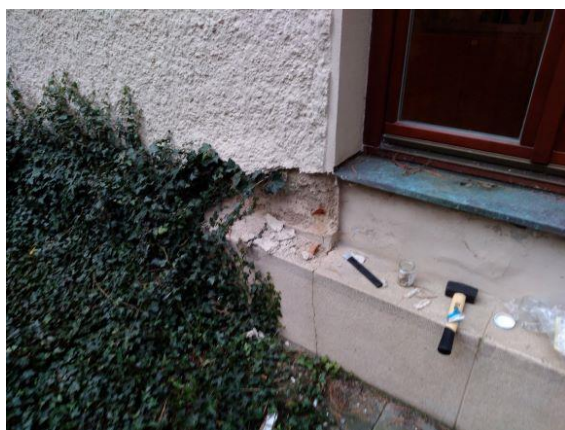
Detail odběrného místa vzorku V3 – dvorní fasáda nad soklem

U odebraného vzorku omítky (**vzorek V2 – zadní fasáda směřovaná do areálu MENDELU, hl. cca 1-3 cm**) z venkovního líce konstrukce obvodové stěny nad soklem ve výšce cca 1.2 m nad úrovní dlážděného chodníčku (blíže viz foto níže) byla provedena **analýza obsahu hmotnostní vlhkosti** (se zjištěnou hodnotou **3.61% - vlhkost nízká** – blíže viz tabulka ČSN níže a příloha) a **rozběr salinity** se zaměřením na nejvíce škodlivé výkvětovonné soli (chloridy, dusičnany a sírany) - blíže viz tabulka níže.

Obsah solí v % hm., vlhkost (w)				
Ozn.	Místo měření	Protokol	Chloridy	Dusičnany	Sírany	Vlhkost w (%)
V3	Dvorní fasáda nad soklem, v=1.2 m nad terénem	PR20C2 735-003	0,104	0,435	1.31	3.61
