Technická pomoc

Sondy do ploché střechy kolejí za účelem zjištění skladeb a stavu jednotlivých vrstev

**Koleje JAK
Kohoutova 1265/3
613 00 Brno**

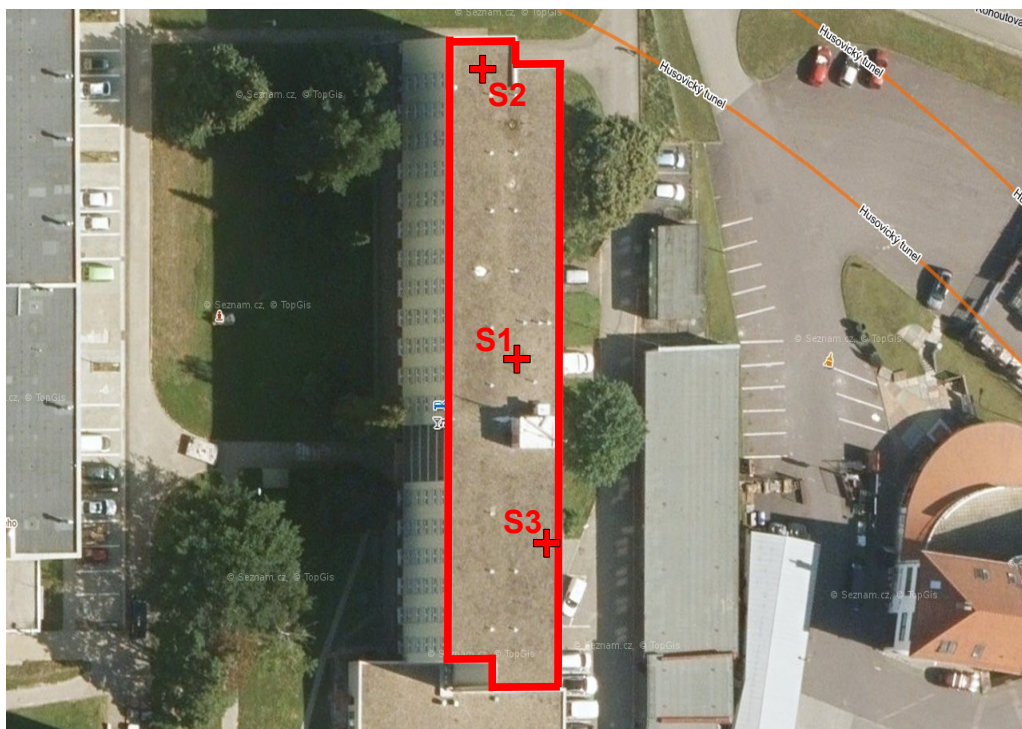
obr. /1/ Situace (červeně vyznačená předmětná část objektu a jednotlivé sondy)

Sonda S1 byla provedena v blízkosti střešního vtoku.

Sonda S2 byla provedena v blízkosti kratší atiky.

Sonda S3 byla provedena v blízkosti delší atiky.

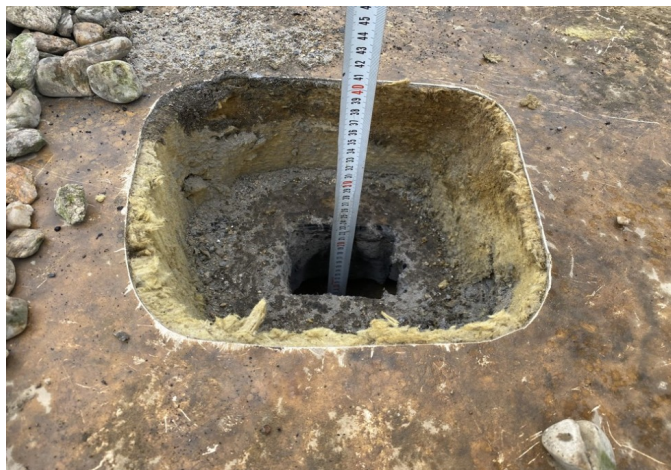
foto/1/ Pohled na provedenou sondu S1

Vrstva	Tloušťka [mm]	Stav vrstev
Prané říční kamenivo	~ 50	lokálně patrný výskyt náletové zeleně
PVC-P fólie s nakaširovanou plstí	~ 1,0	mírná degradace, vrchní povrch znečištěný, spodní povrch mokrá
Tepelná izolace z minerálních vláken	~ 120	mokrá
Souvrství asfaltových pásů: -oxidovaný asfaltový pás s reflexním nátěrem a vložkou ze skelného rouna -oxidovaný asfaltový pás s vložkou ze skelného rouna -3x oxidovaný asfaltový pás s nasákovou vložkou -asfaltová zálivka	~ 30	nesoudržné mezi sebou, mokré na horním povrchu, spodní povrch suchý
Cementový potěr	~ 10	soudržný, suchý
Plynosilikátové tvárnice	~ 160	suchý
Pískový násyp	~ 50*	suchý
Nosná konstrukce	-	-

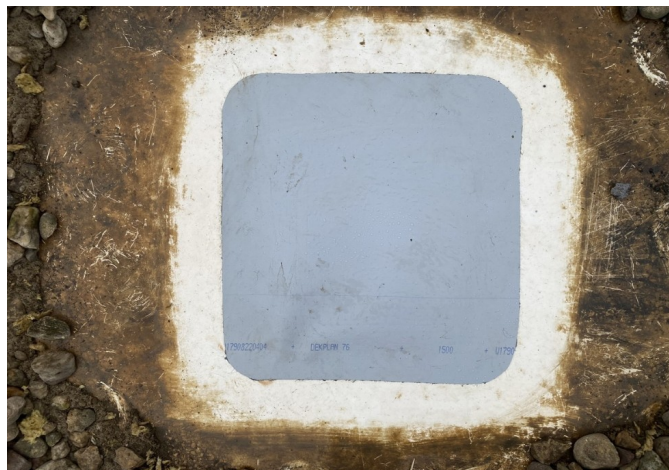
foto/2/ Pohled na zapravenou sondu S1

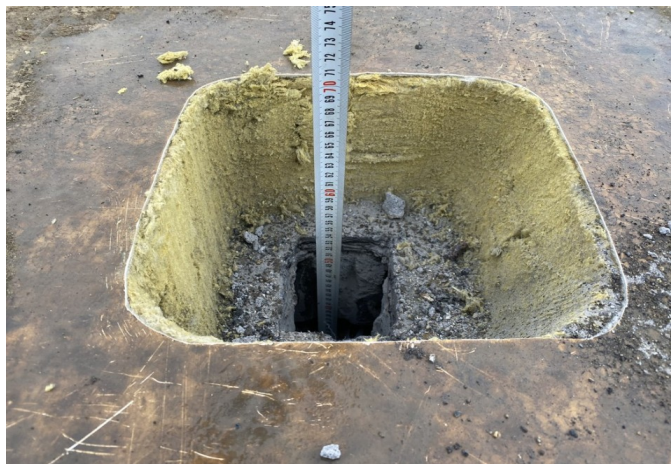
foto/3/ Pohled na provedenou sondu S2

Vrstva	Tloušťka [mm]	Stav vrstev
Prané říční kamenivo	~ 50	lokálně patrný výskyt náletové zeleně
PVC-P fólie s nakaširovanou plstí	~ 1,0	mírná degradace, vrchní povrch znečištěný, spodní povrch suchý
Tepelná izolace z minerálních vláken	~ 120	suchá
Souvrství asfaltových pásů: -oxidovaný asfaltový pás s reflexním nátěrem a vložkou ze skelného rouna -oxidovaný asfaltový pás s vložkou ze skelného rouna -3x oxidovaný asfaltový pás s nasákovou vložkou -asfaltová zálivka	~ 30	nesoudržné mezi sebou, suché na horním povrchu
Cementový potěr	~ 10	soudržný, suchý
Plynosilikátové tvárnice	~ 160	suchý
Pískový násyp	~ 235*	suchý
Nosná konstrukce	-	-

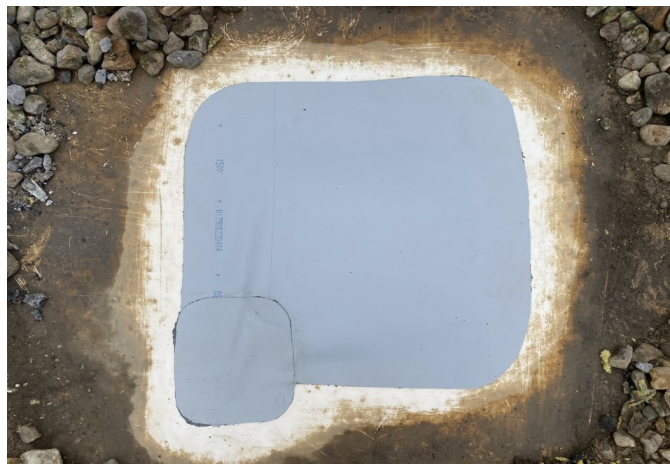
foto/4/ Pohled na zapravenou sondu S2

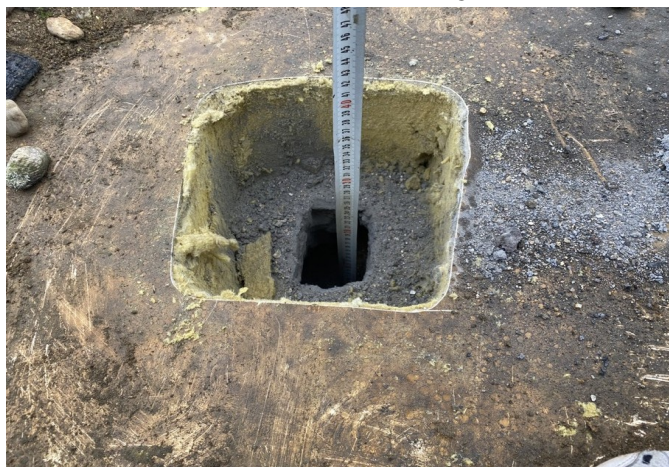
foto/5/ Pohled na provedenou sondu S3

Vrstva	Tloušťka [mm]	Stav vrstev
Prané říční kamenivo	~ 50	lokálně patrný výskyt náletové zeleně
PVC-P fólie s nakaširovanou plstí	~ 1,0	mírná degradace, vrchní povrch znečištěný, spodní povrch suchý
Tepelná izolace z minerálních vláken	~ 120	suchá
Souvrství asfaltových pásů: -oxidovaný asfaltový pás s reflexním nátěrem a vložkou ze skelného rouna -oxidovaný asfaltový pás s vložkou ze skelného rouna -3x oxidovaný asfaltový pás s nasákovou vložkou -asfaltová zálivka	~ 30	nesoudržné mezi sebou, suché na horním povrchu
Cementový potěr	~ 10	soudržný, suchý
Plynosilikátové tvárnice	~ 160	suchý
Pískový násyp	~ 50*	suchý
Nosná konstrukce	-	-

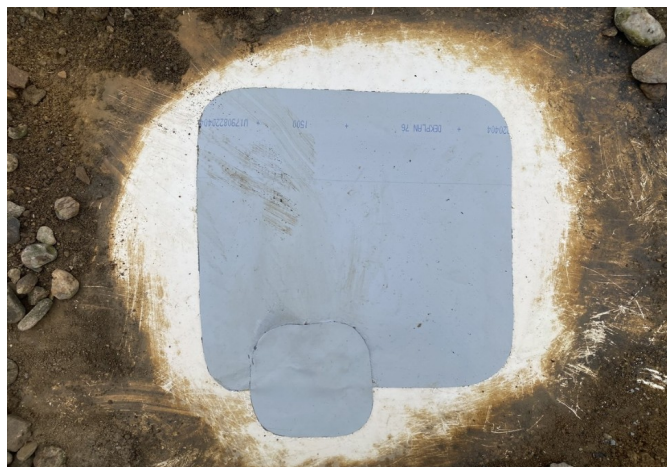
foto/6/ Pohled na zapravenou sondu S3
