Úsekový protokol

Úsek **Š6_Š2****Horní šachta** Š6**Dolní šachta** Š2**Všeobecná kmenová data**

Inspekce 20.08.2019

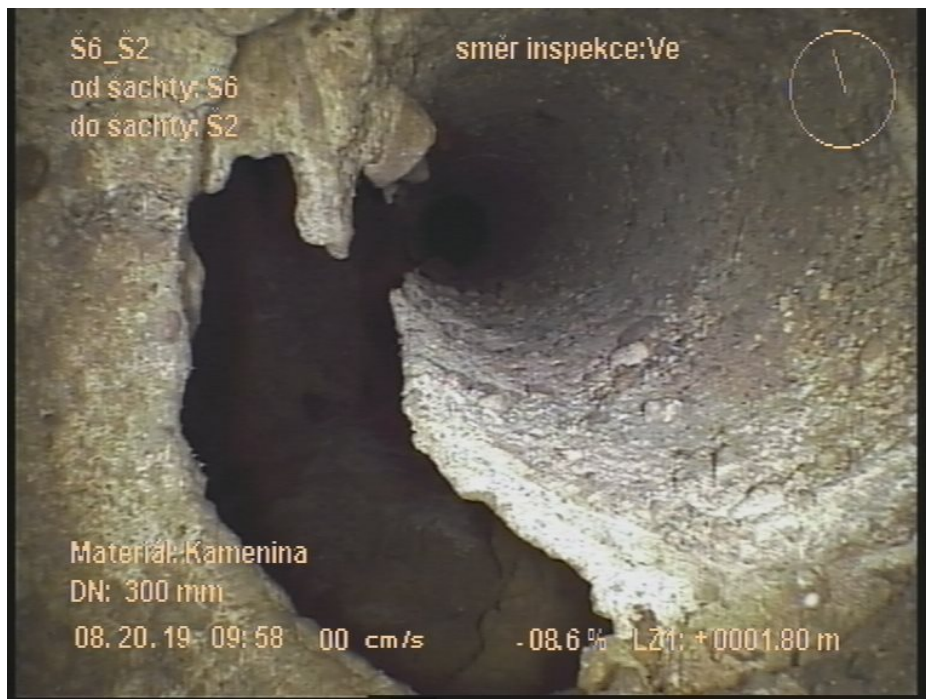
Foto	001
-------------	------------

Poz: 12; Poškozená přípojka,
Mezera mezi koncem přípojky a
potrubím

Video	00:03:13
Vzdál. ve směru tok	1.80 m
Stav	BAH.B
Pozice	12
Datový nosič

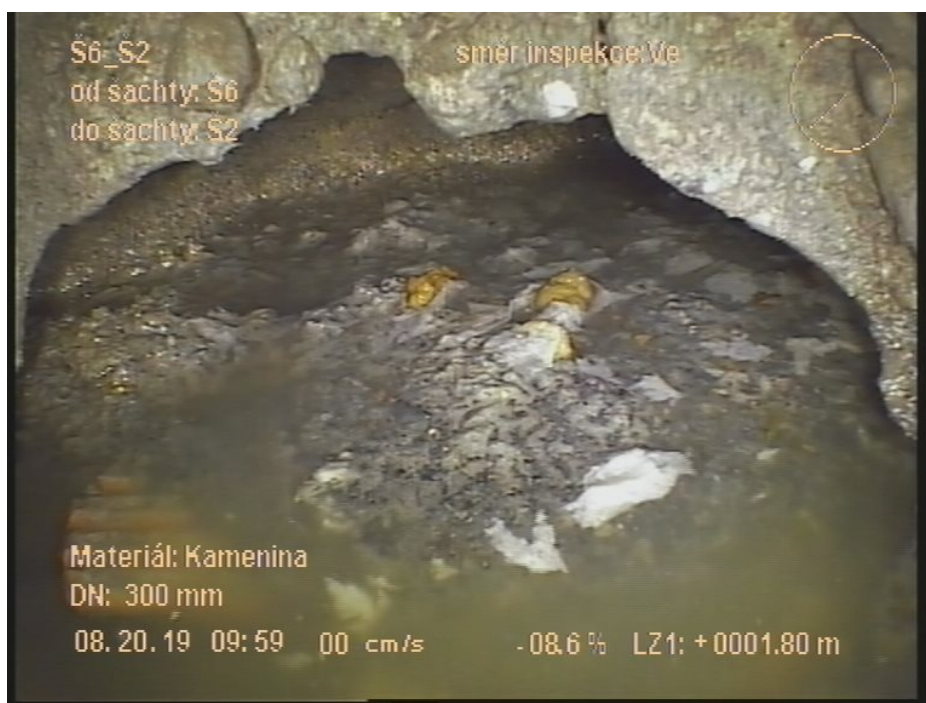
Foto	002
-------------	------------

Poz: 7 - 8; Viditelná dutina

Video	00:04:11
Vzdál. ve směru tok	1.80 m
Stav	BAP
Pozice	7 - 8
Datový nosič
