MEN
MENDELOVA UNIVERZITA V BRNĚ
ZEMĚDĚLSKÁ 1665/1, 61300 BRNO

Číslo zakázky	3501 - 25
Stavba	MEN
Stupeň	DVD
Název PS - SO	SO 101 Realizace zelené střechy na objektu C
Část	
Název výkresu	STAVEBNĚ-TECHNICKÝ PRŮZKUM
Datum	2022 - 02 - 09
Formát	11 A4
Měřítko

ZPRÁVA O PROVEDENÍ STAVEBNĚ TECHNICKÉHO PRŮZKUMU OBJEKTU C V AREÁLU MENDELOVY UNIVERZITY V BRNĚ

BRNO, Zemědělská 1665/1
Mendelova univerzita v Brně - objekt C
Část půdorysu 1.PP - umístění sond
Výkres č.1

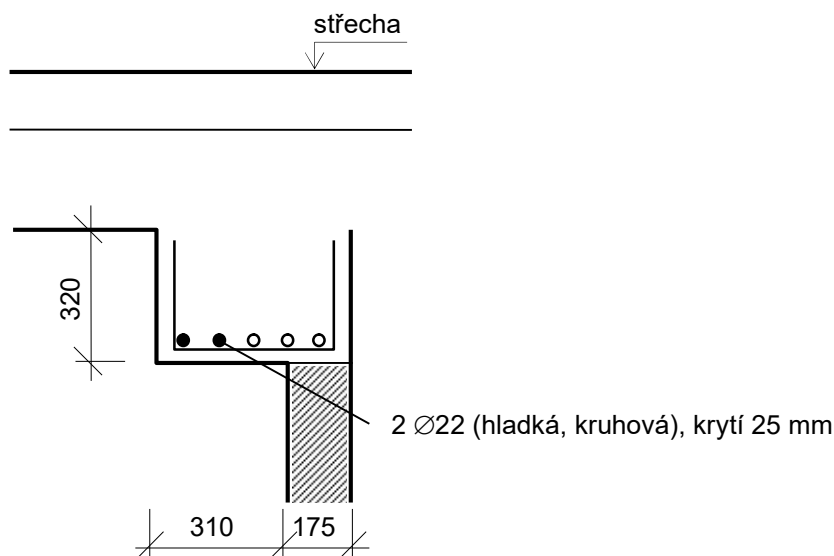
A1

ŽB průvlak, foto č.1 - 3

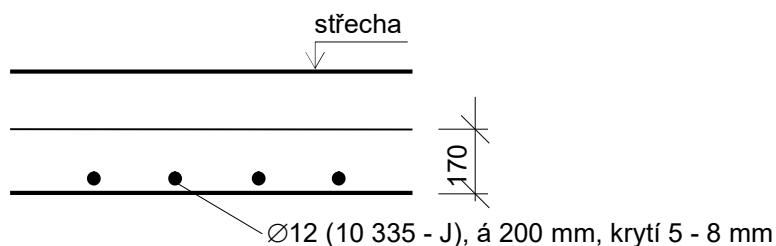
A2 ŽB stropní deska nad chodbou, foto č.4 - 6

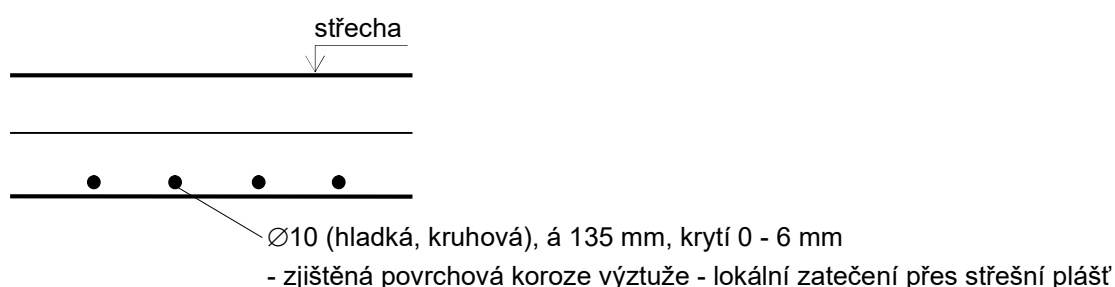
**A3** ŽB stropní deska nad kanceláří, foto č.7 - 8

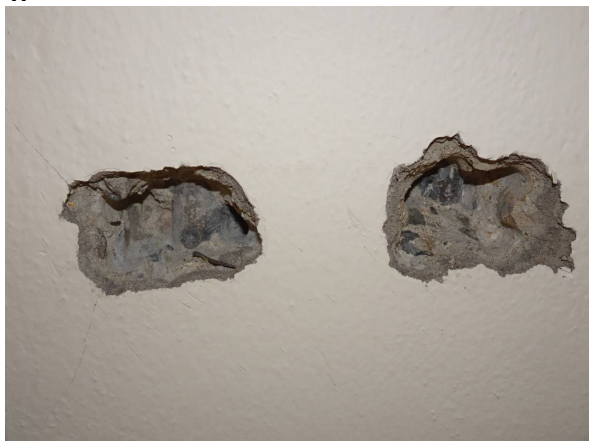
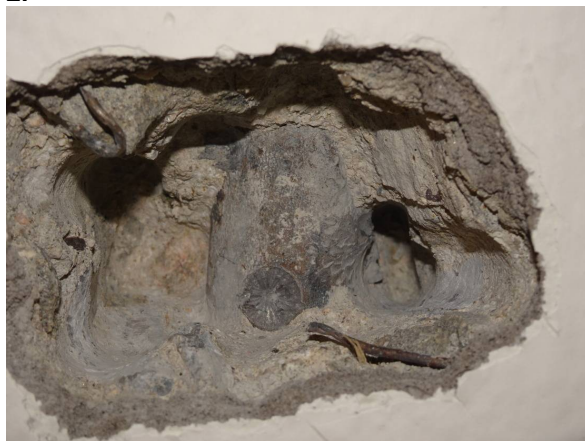
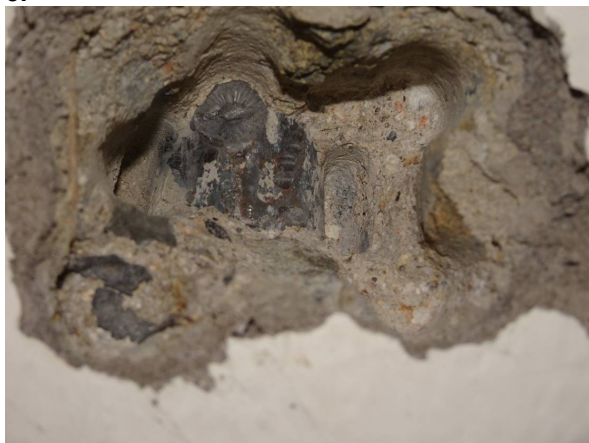
Na vybraných stropních konstrukcích nad 1.PP byl zjišťován druh a množství použité výztuže elektromagnetickým indikátorem Profometer a následným osekáním krycí vrstvy betonu, foto č.1 - 8. Umístění sond viz výkresová dokumentace.

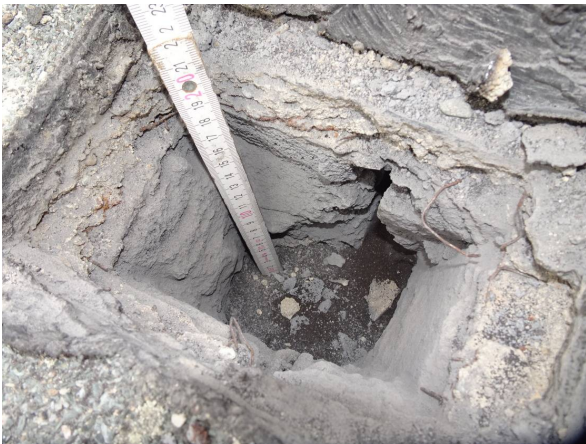
9.

Sonda S1 (foto č.9)

tl. (mm)	
• asfaltové pásy	30	
• betonová mazanina (drátky vyztužená)	30	
• asfaltový pás	5	
• plynosilikátové tvárnice šedé - provětrávaná vrstva	150	
• škvárový násyp	15	celkem cca 230 mm
• ŽB deska	-	
• omítka	-

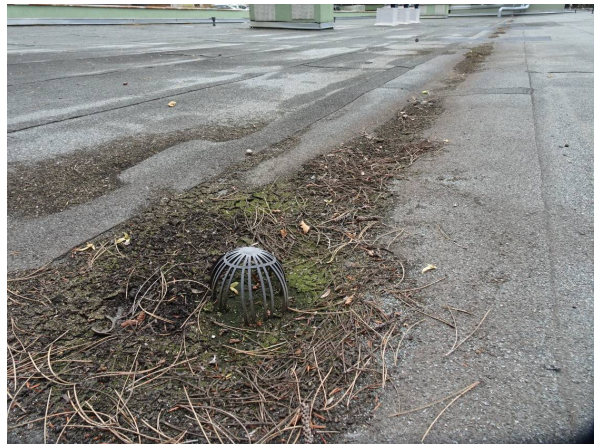
10.

Při prohlídce střešního pláště byly nalezeny ucpané střešní vtoky, foto č.10. Dále byla zjištěna povrchová koroze oplechování atik a vystupujících konstrukcí nad střešní pláště, foto č.11 a 12.

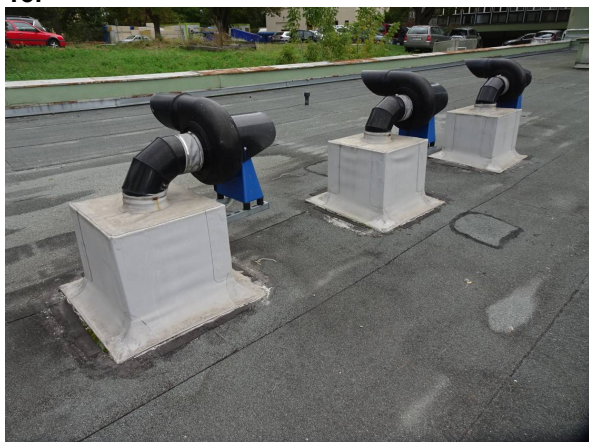
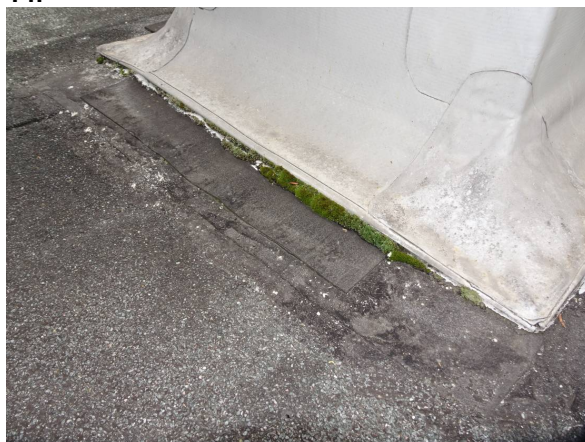
Skrz střešní plášť prochází tři nucená odvětrání, která jsou opatřena střešní fólií. Bohužel napojení střešní fólie a asfaltových pásů není úplně šťastné. Jsou to dva různé materiály s úplně jinou roztažností. Na spoji se již tvoří mech a může docházet nebo již dochází k zatékání do střešního pláště, foto č.13 a 14.
