Orientační vlhkostní průzkum - studie (DL - 12.20.19)

na objektu „B“ v areálu MENDELU v Brně v interiéru místností 1. NP na ústavu
429 včetně výstupů z měření vlhkosti stavebních konstrukcí a klimatu a
laboratorní analýzy odebraných vzorků

Prohlídka, měření vlhkosti zdiva a relativní vlhkosti vzduchu a odběr vzorků byly provedeny dne 7. a
9. 12. 2020

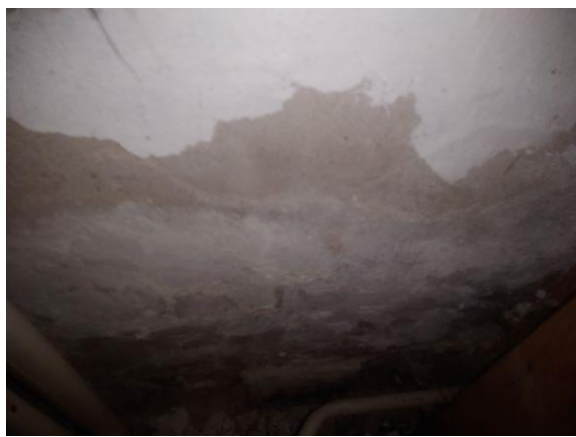
Detail poškození omítek vlhkostí a solemi ve spodních částech obvodové stěny do dvora v místnosti chodby za dřevěným obkladem topným tělesem pod oknem – interiéru 1. NP

- U zadní obvodové stěny směřované do areálu MENDELU, která je zde mírně pod úrovní okolního terénu, docházelo a dochází **díky nefunkčnosti vodorovné a svislé hydroizolace a vlivem působení vztlínající vlhkosti** k jejímu zvýšenému zavlhnutí v jejích spodních částech a následně k poškození omítek vlhkostí a solemi.

Omítky poškozené vlhkostí a solemi (i pod dřevěným obkladem v chodbě) je třeba v potřebném rozsahu osekát, proškrábnout spáry a následně nahradit vhodnou skladbou sanační omítky a minerální stěrky včetně štukové vrstvy a prodyšné barevné úpravy.

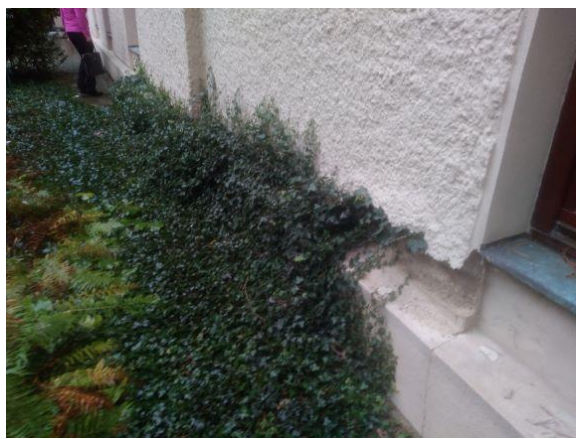
Detail poškození omítek vlhkostí a solemi ve spodních částech dvorní fasády v oblasti nad kamenným soklem - exteriér

- **Neexistence nebo nefunkčnost svislé hydroizolace** zejména zadní obvodové stěny (dvorní fasáda) směřované do areálu způsobující zvýšené svislé namáhání jejích spodních částí hlavně povrchovou vlhkostí a průsaky srážkové povrchové vody, v jejichž důsledku dochází ke zvýšenému nežádoucímu zavlhnutí této obvodové konstrukce v její hlavně základové části pod terénem.

Omítky poškozené vlhkostí a solemi je třeba v potřebném rozsahu osekát, proškrábnout spáry a následně nahradit vhodnou skladbou sanační omítky a minerální stěrky včetně štukové vrstvy, prodyšné barevné úpravy a hydrofobizace proti odstříkující vodě.
