**Zápis z navazující obhlídky stavby poškozené požárem**

**Sportovní hala – Jana Babáka 1861/5, 612 00 Brno  
parc. č. 3738/2; K.Ú. Královo Pole**

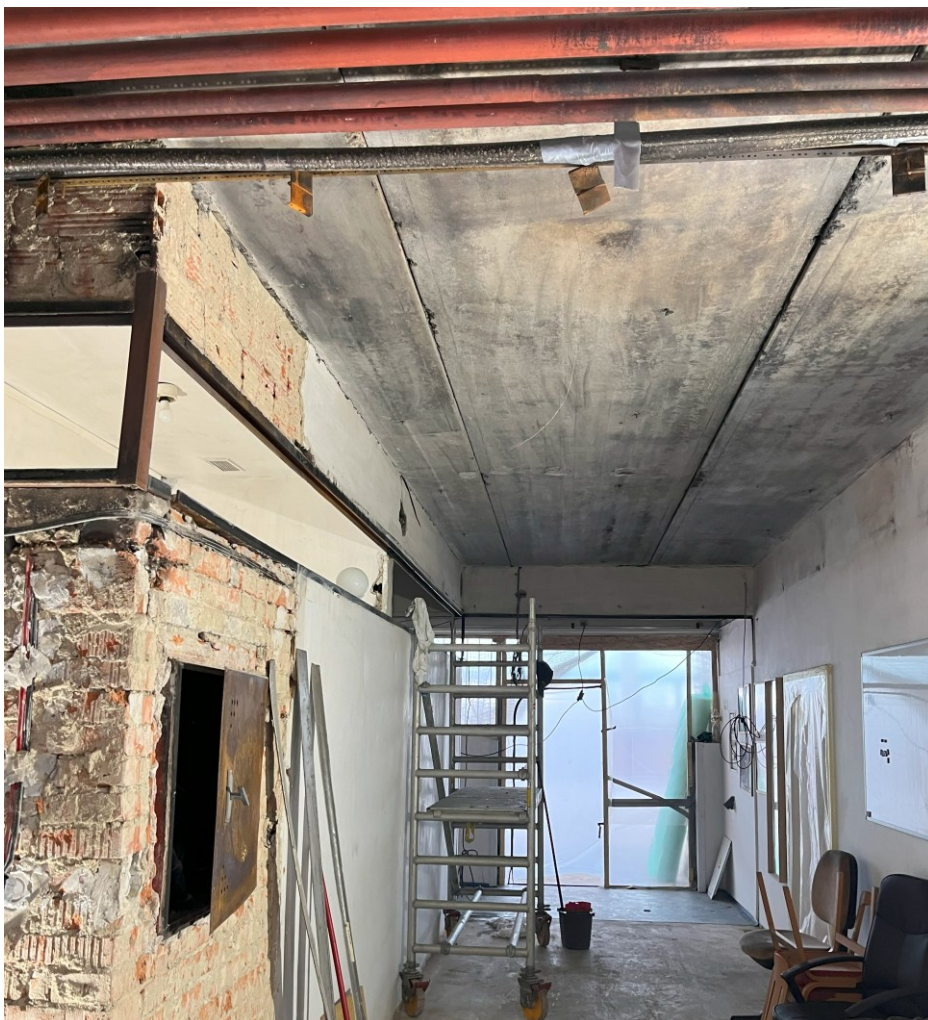
V prostorech zasažených požárem byly odstraněny podhledy zavěšené pod stropem, veškeré poškozené rozvody sítí a potrubí a po očištění panelů od sazí byl proveden podrobnější vizuální průzkum celé stropní konstrukce.

Spodní povrch dutinových panelů nevykazuje žádné trhliny indikující působení požárního zatížení. Stropní panely byly pouze zakouřeny sazemi a zplodinami hoření, rovněž tak panely nevykazují výrazně rozdílný průhyb oproti navazujícím sousedním panelům.

Stropní panely jsou tedy považovány za vyhovující - nebyly zasaženy zvýšenou teplotou nad stanovenou mez, která by mohla mít vliv na snížení jejich únosnosti.

Obr. 1 Pohled na hlavní chodbu v interiéru

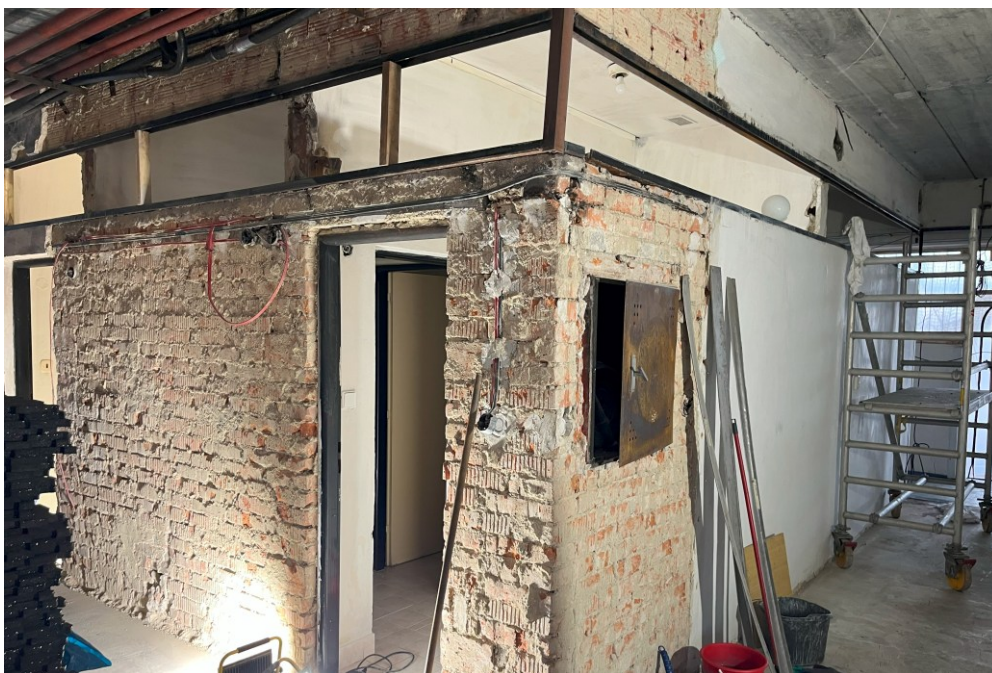
V rámci sanačních prací byly odstraněny omítky ze stěn přímo zasažených požárem, následně byla provedena další kontrolní prohlídka, na které bylo rozhodnuto, že je možné pokračovat v pracích na nových omítkách a stávající nosné zdivo vyhovuje.

Obr. 2 Pohled na zdivo dělicích přiček

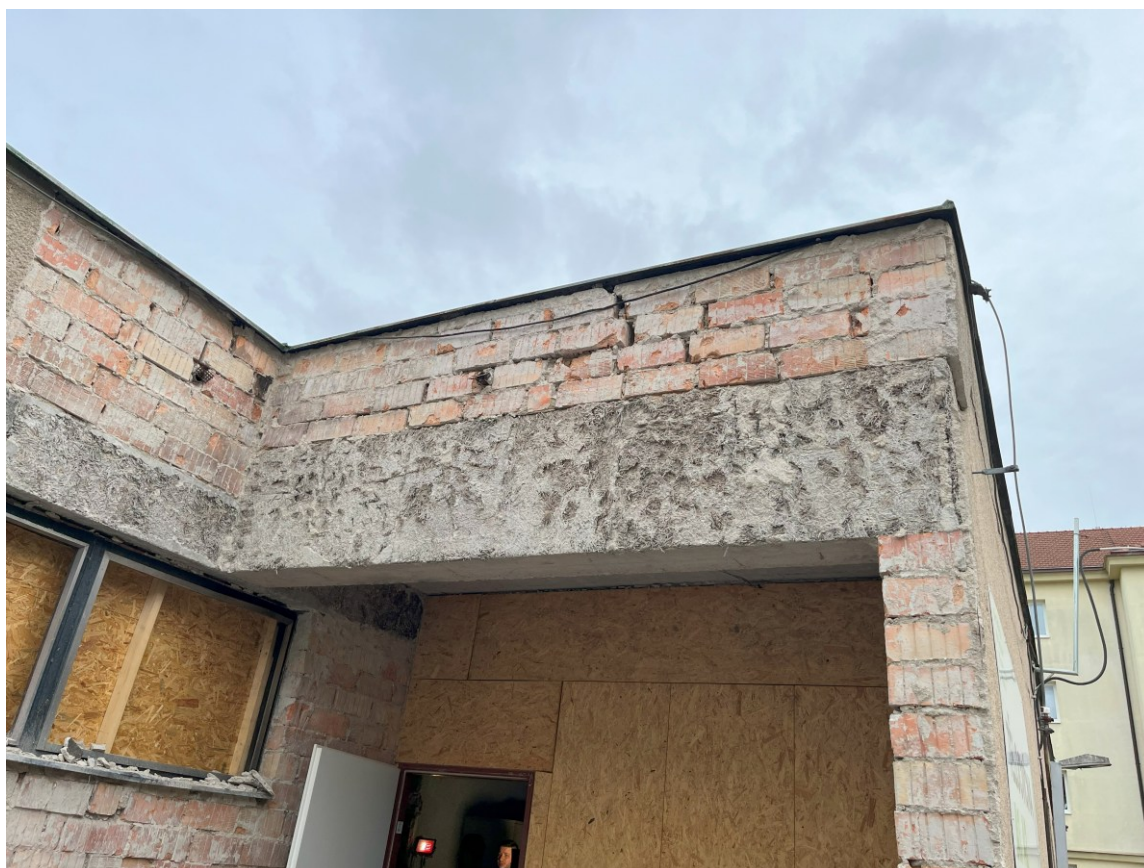
V rámci kontroly odrytých zděných konstrukcí byly dále zjištěny rozsáhlé trhliny ve zděné atice nad plochou střechou. Tyto trhliny s největší pravděpodobností nesouvisí se vzniklým požárem, neboť byly pozorovány již před tímto časovým okamžikem, ale jejich vznik je spojován s absencí ztužujícího obvodového věnce této atiky, popřípadě její štíhlostí a odlišným statickým působením. V rámci sanačních prací je autorem tohoto textu doporučeno staticky zajistit i tyto konstrukce, například v rámci celkových stavebních úprav a zateplování stavby. Návrh zajištění bude předmětem následné projektové dokumentace.

Obr. 3 Pohled na poškozenou atiku ploché střechy

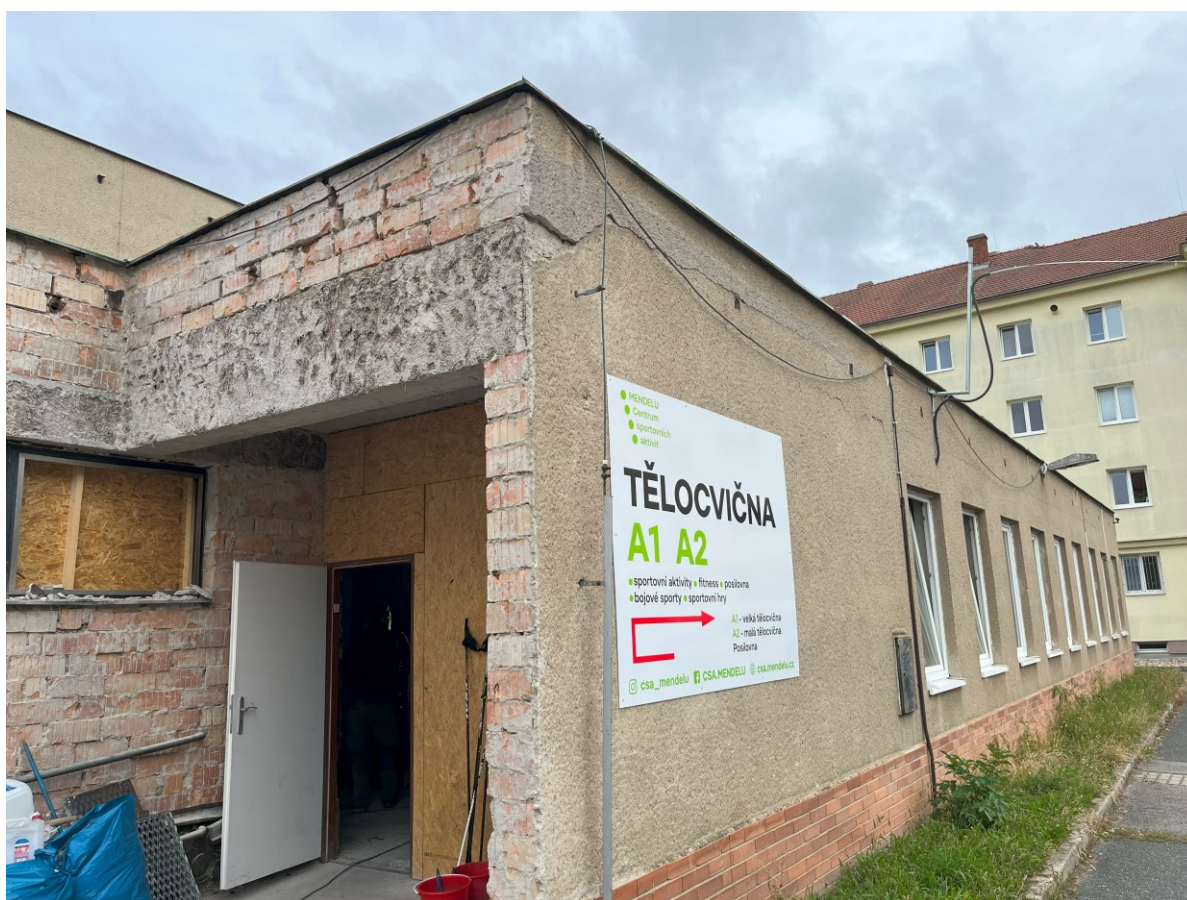
Obr. 4 Pohled na poškozenou atiku ploché střechy
