Úsekový protokol

Úsek **Š14_Š15**

Místní část Areál Mendlovy univerzity
Ulice Zemědělská 1665/1
Větev
Záplavová oblast Ne
**Poloha vrchní
vrstvy** Chodník/cyklostezka/cesta zpevněné
Komentář

Inspekce 20.08.2019

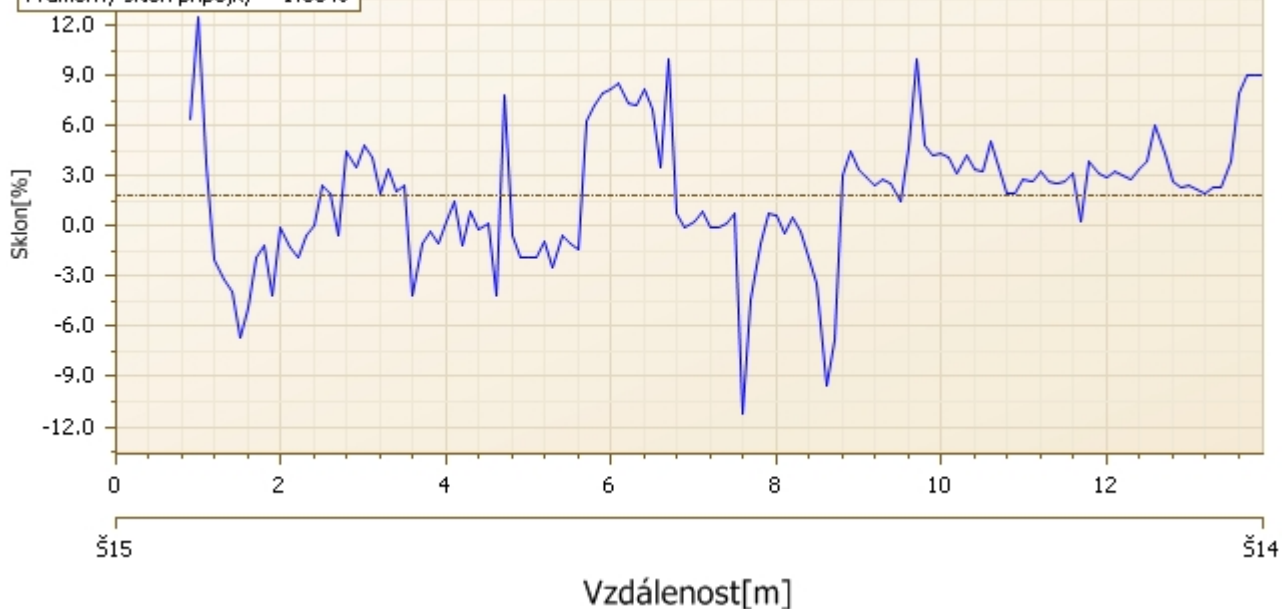
Data sklonu

Průměrný sklon přípojky = 1.83%
