Úsekový protokol

Úsek Š3a_Š3

Místní část Areál Mendlovy univerzity
Ulice Zemědělská 1665/1
Větev
Záplavová oblast Ne
Poloha vrchní vrstvy Chodník/cyklostezka/cesta zpevněné
Komentář

Inspekce 20.08.2019

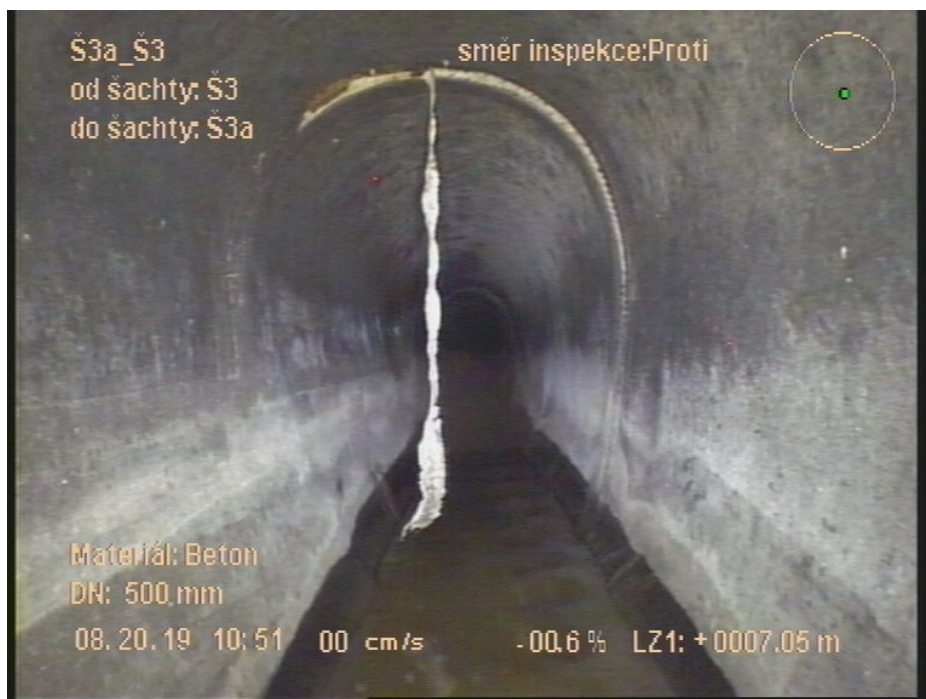
Foto	003
-------------	------------

Poz: 12 - 3; Poškozený povrch,
Odlupování (olupování malých částí
z povrchové struktury), Příčinu nelze
jasně stanovit

Video	00:01:49
Vzdál. proti směru t	7.00 m
Stav	BAF.B.E
Pozice	12 - 3
Datový nosič
