Zpráva o provedení stavebně technického průzkumu budovy A v areálu Mendelovy univerzity v Brně na ulici Zemědělská 1665/1 v Brně

Úvod

Na základě požadavku objednatele byl dne 01.04.2020 proveden stavebně technický průzkum vybraných konstrukcí v budově A v areálu Mendelovy univerzity v Brně na ulici Zemědělská 1665/1 v Brně z důvodů plánované částečné rekonstrukce.

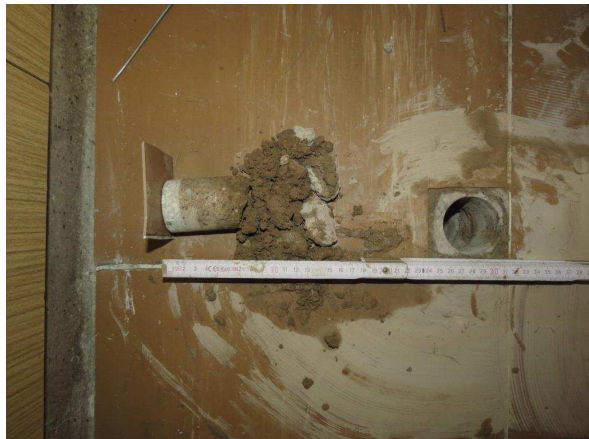
1.

Sonda P1

(1.NP – učebna, foto č.1)

tl. (mm)	
• PVC	2	
• lité teraco	15	
• betonová mazanina (spodní část se rozpadla)	60	
• násyp (stavební suť)	45	celkem cca 120 mm
• ŽB deska (ŽB trémový strop)	cca 100	
• vzduchová mezera	-	
• podhled	-

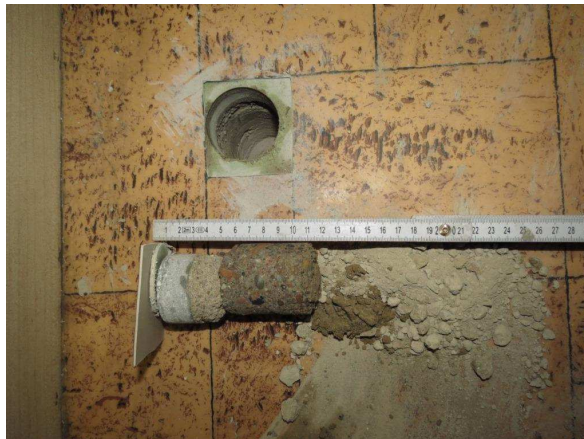
2.

Sonda P2

(1.NP – chodba, foto č.2)

tl. (mm)	
• 2x PVC	5	
• cementová stěrka	2	
• lité teraco	23	
• cementový potěr	20	
• betonová mazanina	60	
• betonová mazanina (rozpádlá)	70	celkem cca 180 mm
• ŽB deska (ŽB trámový strop)	cca 100	
• vzduchová mezera	-	
• podhled	-

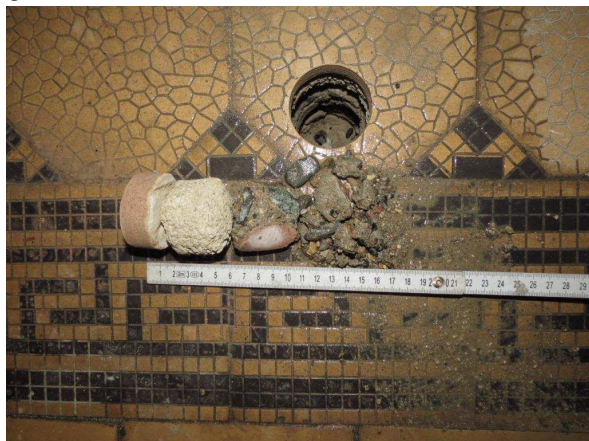
3.

Sonda P3

(1.NP – toalety, foto č.3)

tl. (mm)	
• keramická dlažba	20	
• betonová mazanina	35	
• hubená betonová mazanina (rozpádlá)	115	celkem cca 170 mm
• ŽB deska (ŽB trámový strop)	cca 100	
• vzduchová mezera	-	
• podhled	-

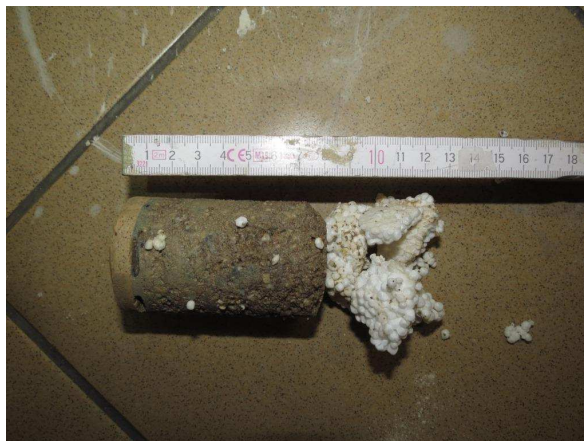
4.

Sonda P4

(1.NP – chodba, foto č.4)

tl. (mm)	
• keramická dlažba	7	
• lepidlo	4	
• betonová mazanina (porézní)	70	
• polystyren	40	
• hydroizolace	3	celkem cca 125 mm
• podkladní beton	cca 100	
• hlína

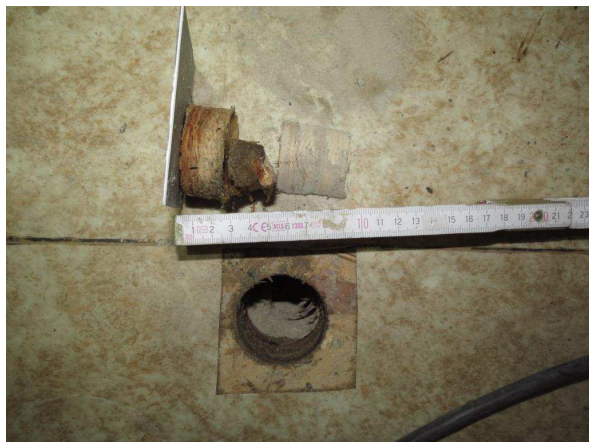
5.

Sonda P5

(1.NP – kancelář, foto č.5)

tl. (mm)	
• PVC	2	
• OSB deska	22	
• prkna na polštářích	25	
• násyp	100	celkem cca 150 mm
• hlína

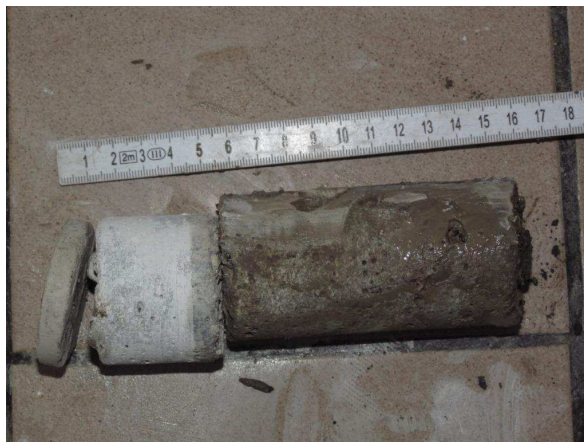
6.

Sonda P6

(1.NP – toalety, foto č.6)

tl. (mm)	
• keramická dlažba	8	
• lepidlo	5	
• betonová mazanina	40	celkem cca 55 mm
• podkladní beton	100	
• hlína

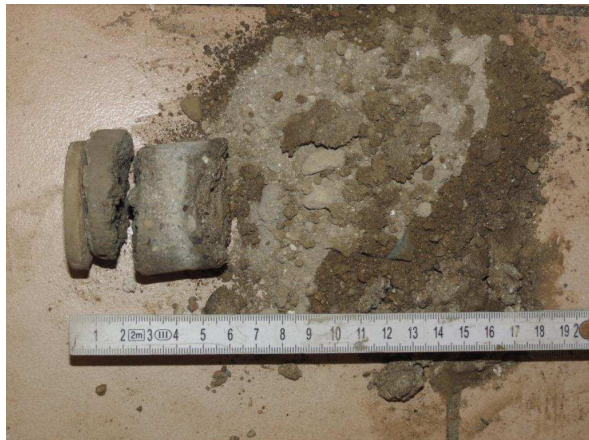
7.

Sonda P7

(2.NP – technická místnost, foto č.7)

tl. (mm)	
• keramická dlažba	6	
• lepidlo	15	
• betonová mazanina	30	
• násyp (stavební suť)	125	celkem cca 175 mm
• ŽB deska (ŽB trémový strop)	cca 65	
• vzduchová mezera	-	
• pohled	-

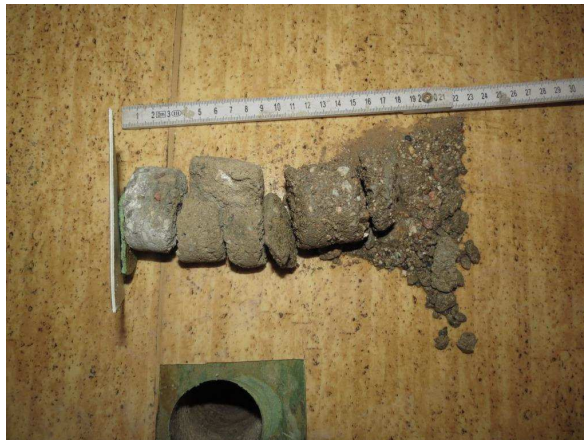
8.

Sonda P8

(2.NP – chodba, foto č.8)

tl. (mm)	
• 2x PVC	4	
• teracová dlažba	25	
• betonová mazanina	40	
• betonová mazanina (rozpádlá)	120	celkem cca 190 mm
• ŽB deska (ŽB trémový strop)	-	
• vzduchová mezera	-	
• pohled	-

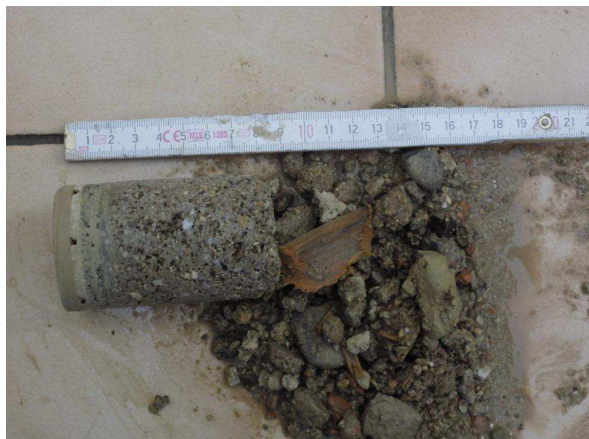
9.

Sonda P9

(2.NP – toalety, foto č.9)

tl. (mm)	
• keramická dlažba	7	
• lepidlo	4	
• cementový potěr	6	
• lepidlo	2	
• betonová mazanina	60	
• násyp (stavební suť)	85	celkem cca 165 mm
• ŽB deska (ŽB trémový strop)	cca 85	
• vzduchová mezera	-	
• pohled	-

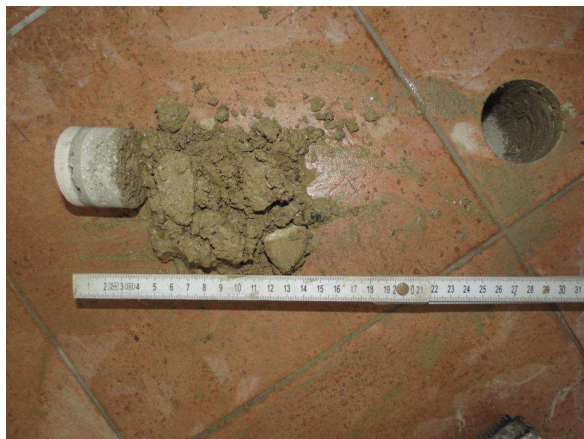
10.

Sonda P11

(2.NP – kuchyňka, foto č.10)

tl. (mm)	
• keramická dlažba	8	
• lepidlo	6	
• betonová mazanina	20	
• násyp (stavební suť)	105	celkem cca 140 mm
• ŽB deska (ŽB trámový strop)	cca 90	
• vzduchová mezera	-	
• podhled	-
