## Zpráva o provedení stavebně technického průzkumu betonových podlah ve výrobní hale na pile v Olomučanech

**Objednatel:** ŠLP Křtiny MENDELU  
Křtiny 175  
679 05 Křtiny

**Zhotovitel:** Průzkumy staveb s.r.o.  
Lísky 1000/44  
624 00 Brno

## **Zkoušky vlastností vývrtů z betonu Olomučany, pila**

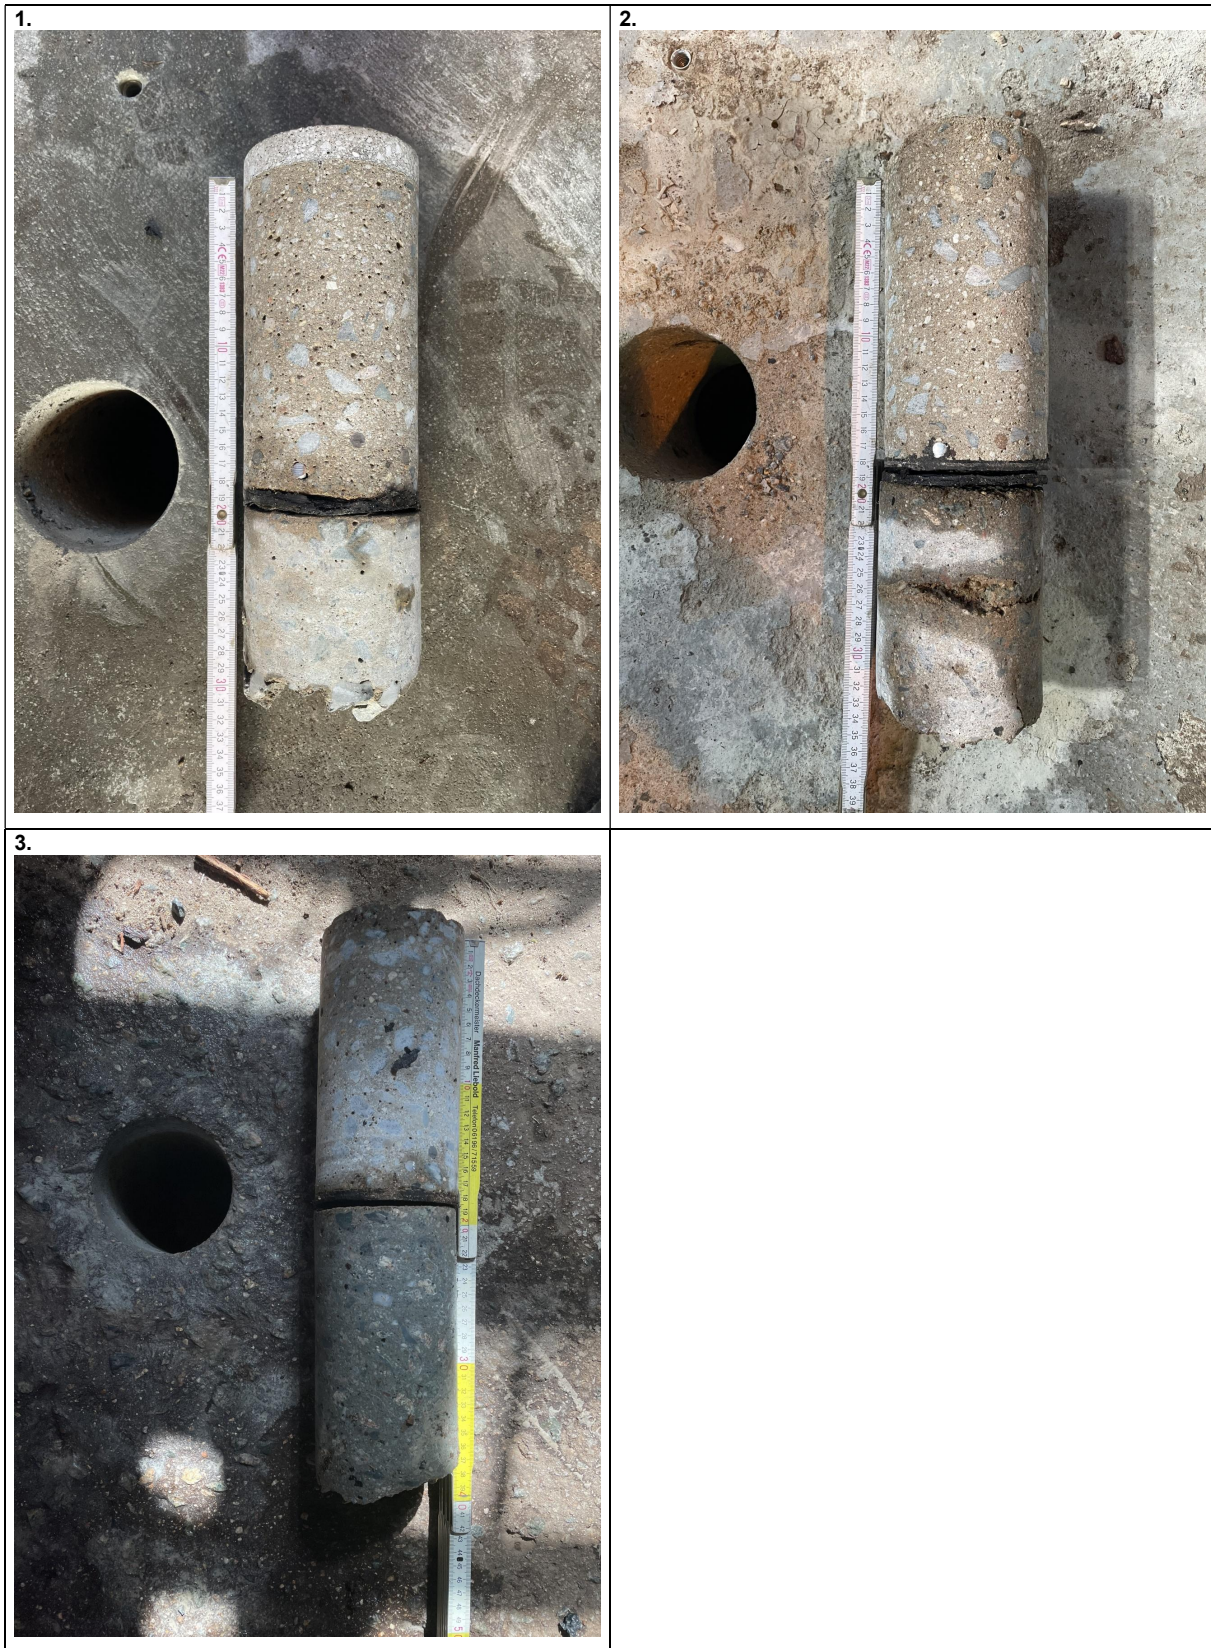
**Příloha č.1 - Fotodokumentace**

#### **Sonda P1**

(1.NP, foto č.1)

tl. (mm)	
• lité teraco	18	
• beton (výztuž při spodním líci Ø 6 mm, krytí 15 - 25 mm)	165 - 170	
• <u>asfaltový pás</u>	5	celkem cca 190 mm
• podkladní beton	80	
• štěrkové lože

#### **Sonda P2**

(1.NP, foto č.2)

tl. (mm)	
• epoxidová stěrka (místy vydrolená)	-	
• beton (výztuž při spodním líci Ø 6 mm, krytí 5 - 12 mm)	185	
• <u>asfaltový pás</u>	5	celkem cca 190 mm
• podkladní beton (cca v polovině tloušťky pracovní spára)	115 - 130	
• štěrkové lože

#### **Sonda P3**

(1.NP, foto č.3)

tl. (mm)	
• epoxidová stěrka (místy vydrolená)	-	
• beton (výztuž při spodním líci Ø 6 mm, krytí 5 - 30 mm)	180	
• <u>asfaltový pás</u>	5	celkem cca 185 mm
• podkladní beton	170 - 185	
• štěrkové lože

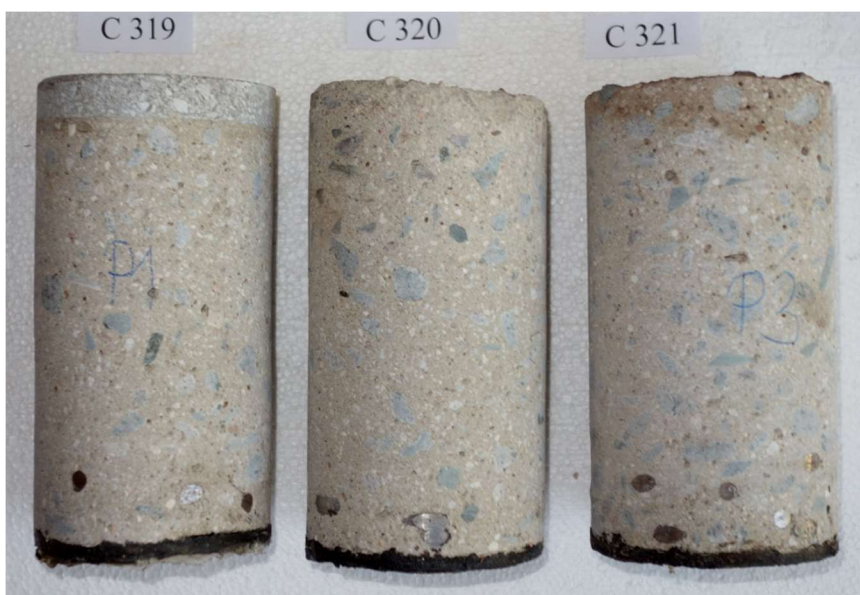
Obr. 1.: Vývrty z betonu po dodání do laboratoře

Vývrt C 319 (P1): výška 180 mm. Na horním líci byla podlahová vrstva tl. 10 mm s hladkým šedým povrchem. Na dolním konci vývrtu byla izolační vrstva tl. 5 mm. Jako hrubé kamenivo byl použitý štěrko písek se zrna do 20 mm. Ve vývrtu byly dvě části sítě  $\phi$  6,25 x 6,25 mm s krytím 12 mm a 20/25 mm od dolního líce.

Vývrt C 320 (P2): výška 185 mm. Na horním líci byly nerovnosti do 2 mm se zbytkem pačoku. Na dolním konci vývrtu byla izolační vrstva tl. 5 mm. Jako hrubé kamenivo byl použitý štěrko písek se zrna až do 20 mm. Ve vývrtu byla část sítě  $\phi$  6,25 x 6,25 mm s krytím 3/10 mm od dolního líce.

Vývrt C 321 (P3): výška 180 mm. Na horním líci byly nerovnosti do 5 mm bez úprav. Beton byl nasáklý do hloubky 25 mm. Na dolním konci vývrtu byla izolační vrstva tl. 5 mm. Jako hrubé kamenivo byl použitý štěrko písek se zrna do 20 mm. Ve vývrtu byly dvě části sítě  $\phi$  6,25 x 6,25 mm s krytím 3 mm a 20 mm od dolního líce.

Výztuž tvořily svařované sítě.

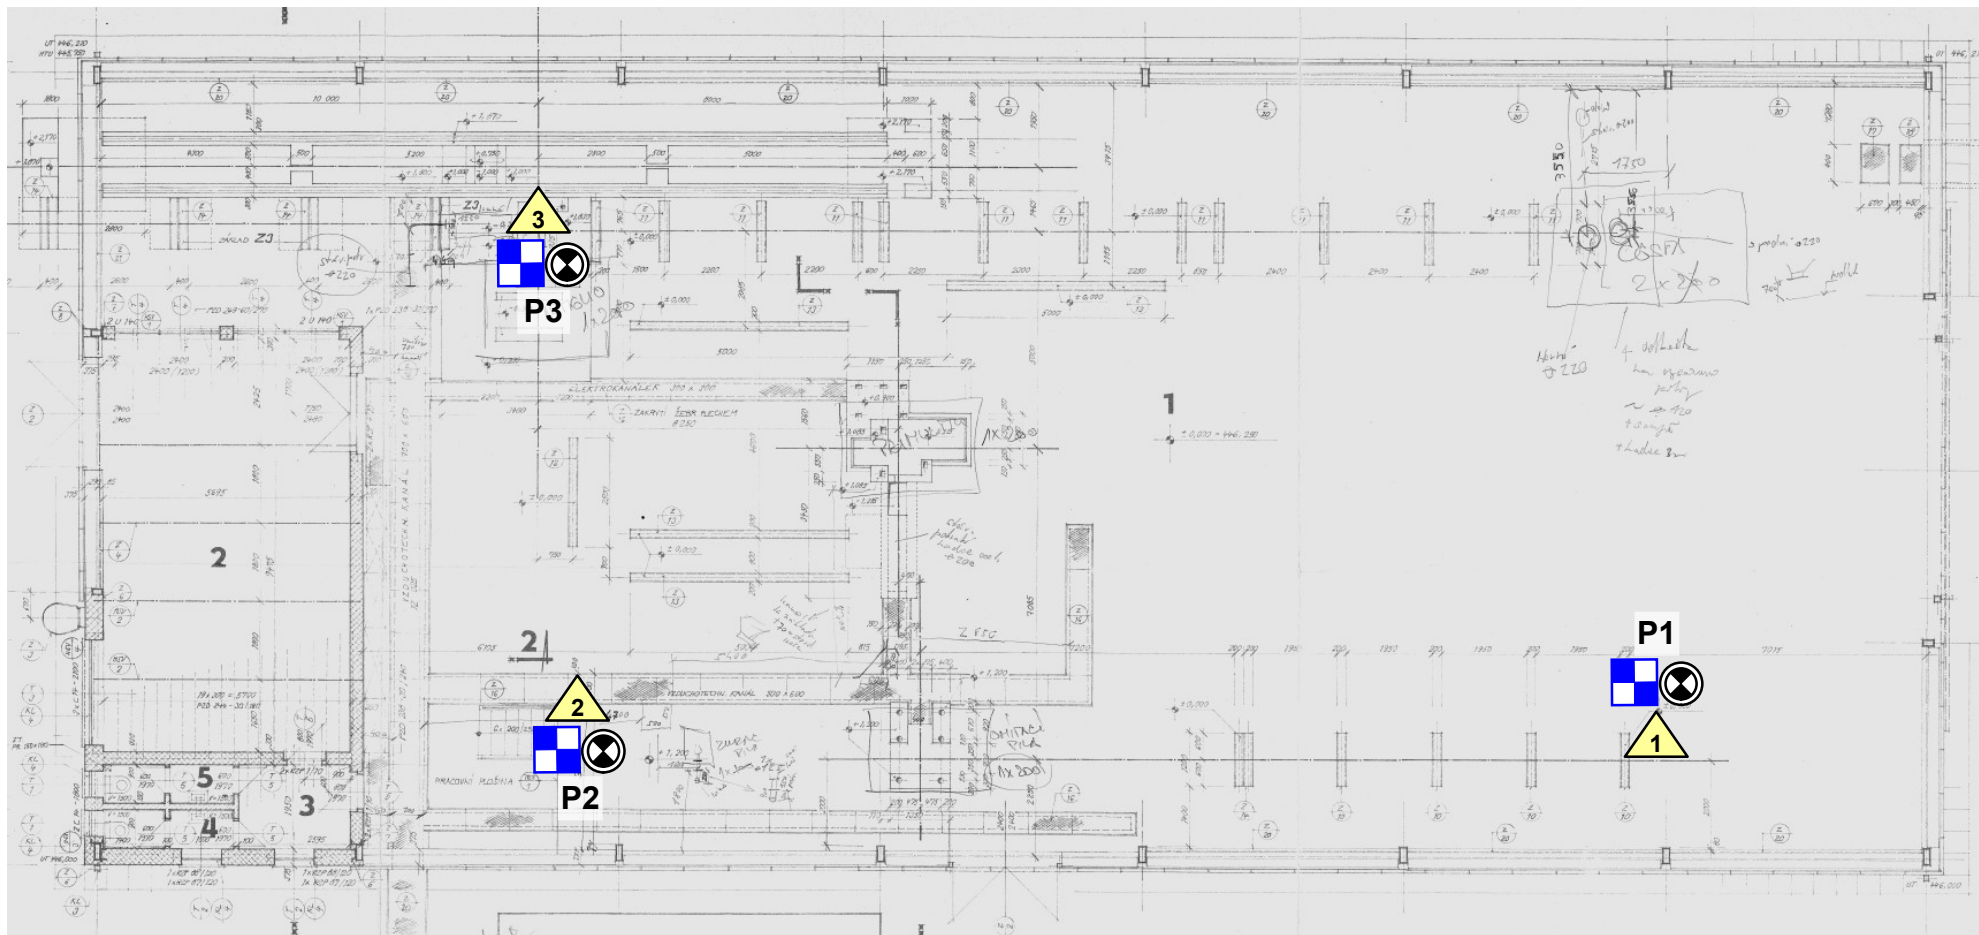
Výkres č.1

Sondy do podlah - zjištění skladby a kvality materiálů, sondy P1 - P3.

Sondy do betonových nosných konstrukcí - zjištění pevnosti betonu, vývrty P1 - P3.

Půdorys 1.NP - umístění sond

Pro zkoušky pevnosti betonu v tlaku v lisu byly provedeny jádrové vývrty. Celkem byly odebrány tři zkušební tělesa jmenovitého průměru 100 mm (dále označených jako **P1 - P3**). Jejich umístění viz výkresová dokumentace.

Při odebrání zkušebních vzorků do lisu byly provrtány i jednotlivé vrstvy podlah, které byly následně zmapovány. Umístění sond je patrné z výkresové dokumentace. Zjištěné skladby jsou zřejmé z následujících popisů provedených sond:
