Rudiš - Rudiš architekti s.r.o.

V Brně dne 24.05.2015

Stavebně technický průzkum auly MZLU na Lesnické ulici v Brně

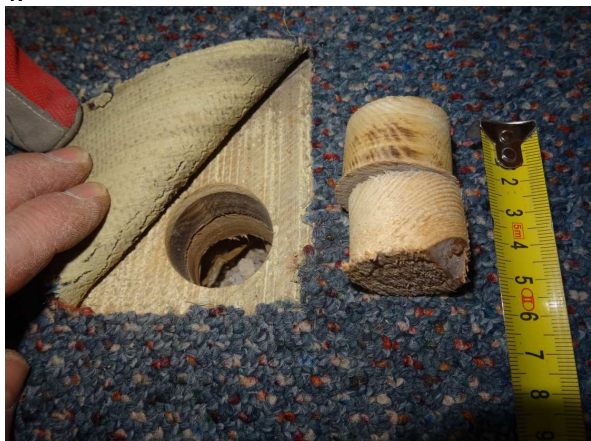
1.

Sonda P2 (podlaha v aule - střed místnosti, foto č.1)

tl. (mm)	
• koberec	5	
• dřevěné vlýsky	23	
• smrková prkna	25	
• <u>stavební suť</u>	125	celkem cca 175 mm
• nosná stropní konstrukce

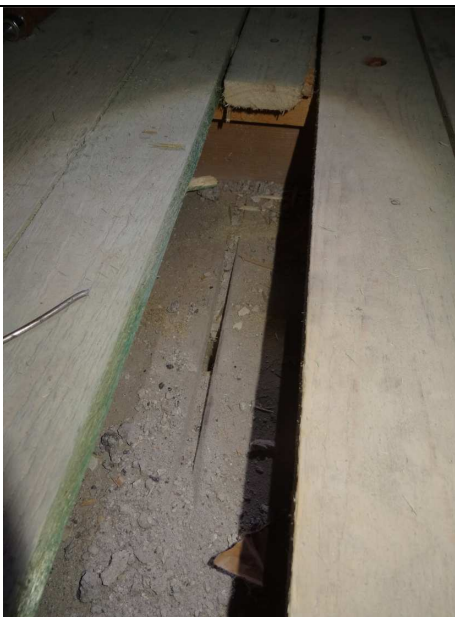
2.

Sonda V1 (stropní konstrukce nad aulou - nad sedadly akademiků, foto č.2)

tl. (mm)
• prkna	20
• vzduchová mezera (hranoly 115/140 mm á 1 m)	140
• podbití prkny	20
• rákos + omítka	cca 20
• skelná vata	70
• SK desky	cca 15

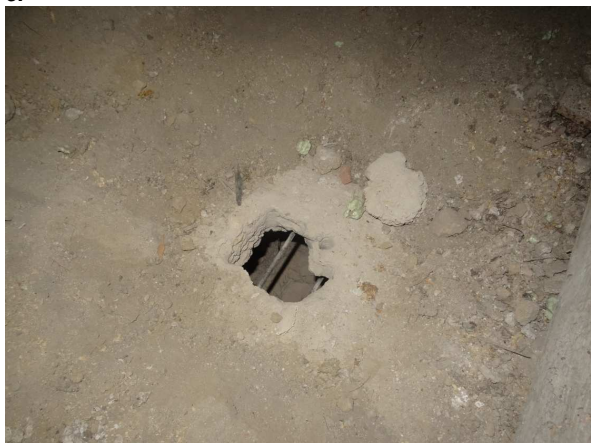
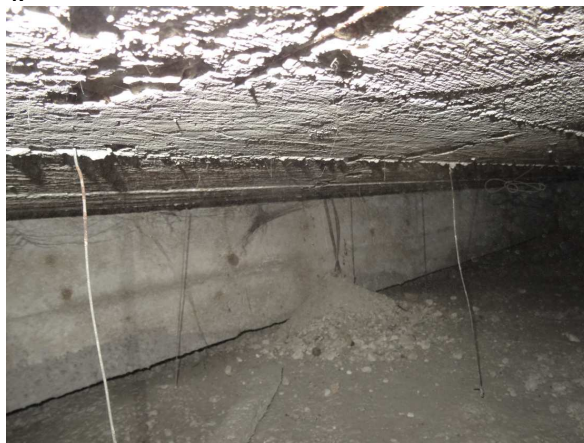
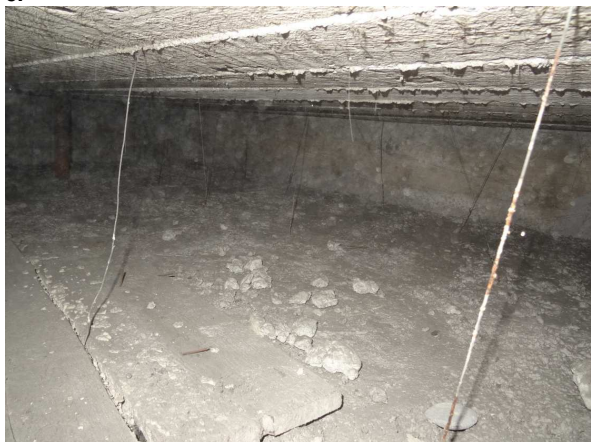
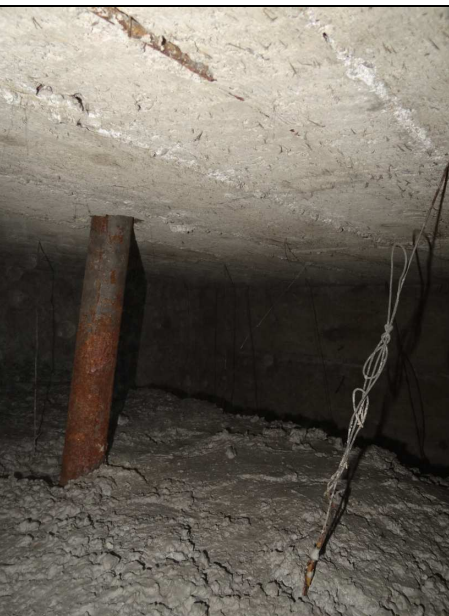
Sonda V2 (stropní konstrukce nad aulou - nejvyšší strop, foto č.3 - 6)

tl. (mm)
• skelná vata	120 - 150
• násyp (jemná stavební suť)	70 - 100
• ŽB monolit. nosná deska (malé krytí výztuže!)	100
• vzduchová mezera 420	cca 20
• podhled - moniérka ze škvárobetonu	cca 60 - 80
• vápenná omítka	(odhad) 10 - 20

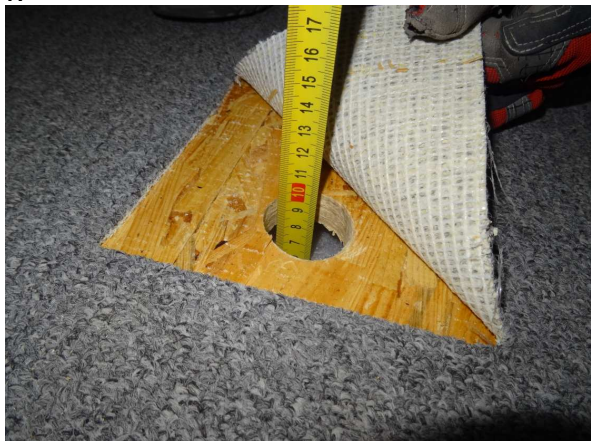
7.

Sonda P3 (podlaha na balkonu, foto č.7)

tl. (mm)	
• koberec	5	
• OSB desky	18	
• miralon	2	
• <u>vzduchová mezera (hranoly)</u>	70	celkem cca 95 mm
• nosná stropní konstrukce

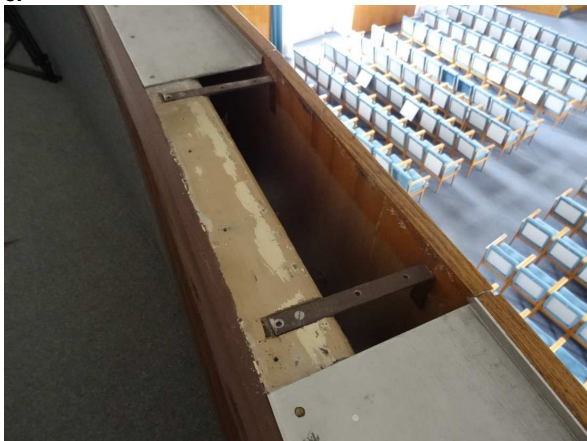
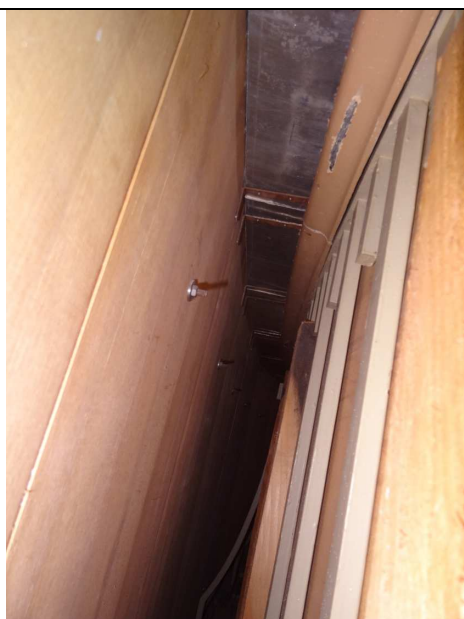
Sonda Z1 (zábradlí na balkonu, foto č.8, 9)

Po demontáži novodobějšího obložení bylo zjištěno, že se pod ním skrývá staré původní kovové zábradlí s dřevěným madlem.
