## **Zpráva o provedení stavebně technického průzkumu centrální laboratoře v areálu Zahradnické fakulty v Lednici.**

**Objednatel:** MENHIR projekt, s.r.o.  
Horní 32  
639 00 Brno

**Zhotovitel:** Průzkumy staveb s.r.o.  
Lísky 1000/44  
624 00 Brno

**Půdorys 1.NP - umístění sond  
Výkres č.1**

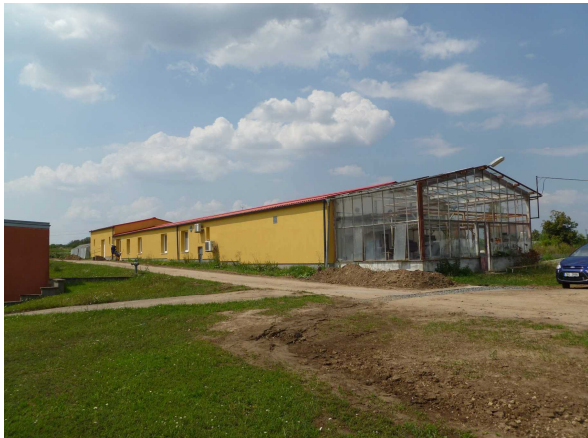
1.

Na základě požadavku objednatele byl dne 24.07.2018 proveden stavebně technický průzkum (dále jen STP) centrální laboratoře v areálu Zahradnické fakulty v Lednici viz foto č.1. Průzkum se soustředil na zjištění základových konstrukcích, stropních konstrukcí a podlah na určeném místě projektantem. Dále byla provedena fotodokumentace zkoumaných konstrukcí.

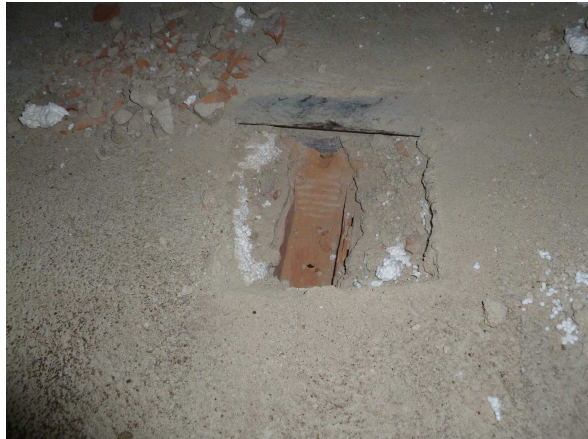
6.

Umístění provedených sond a fotodokumentace atd. jsou zřejmé z výkresové dokumentace. Pohledy na otevřené sondy viz foto č.6 - 9.
