TECHNICKO-EKONOMICKÁ STUDIE

STAVEBNÍCH ÚPRAV OBJEKTŮ BOTANICKÉ ZAHRADY A ARBORETA

10/2021

ING.JIŘINA DVOŘÁKOVÁ

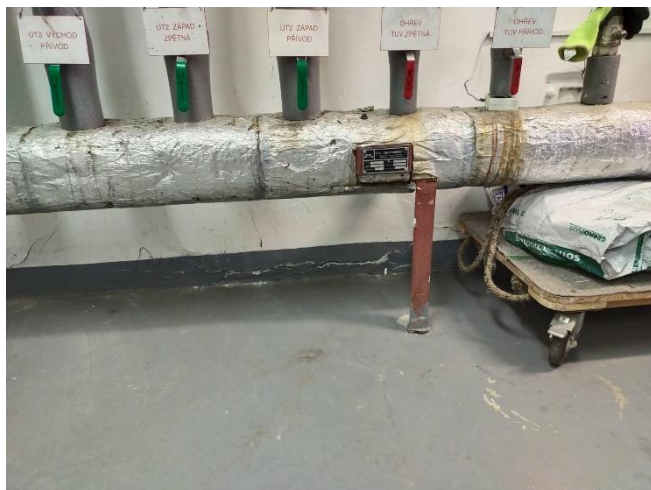
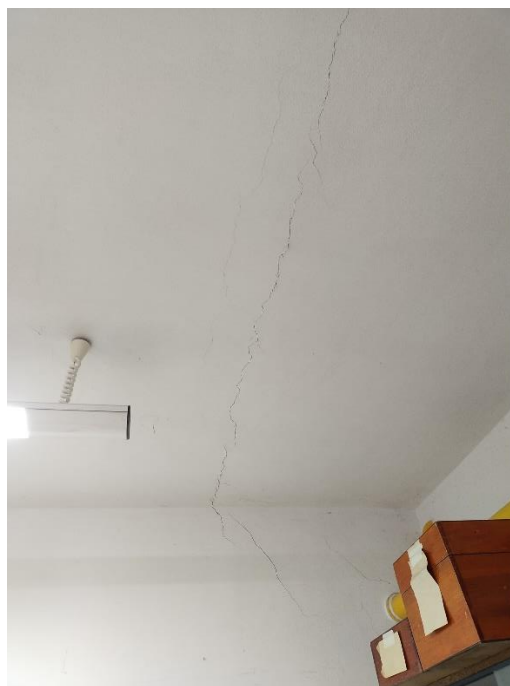
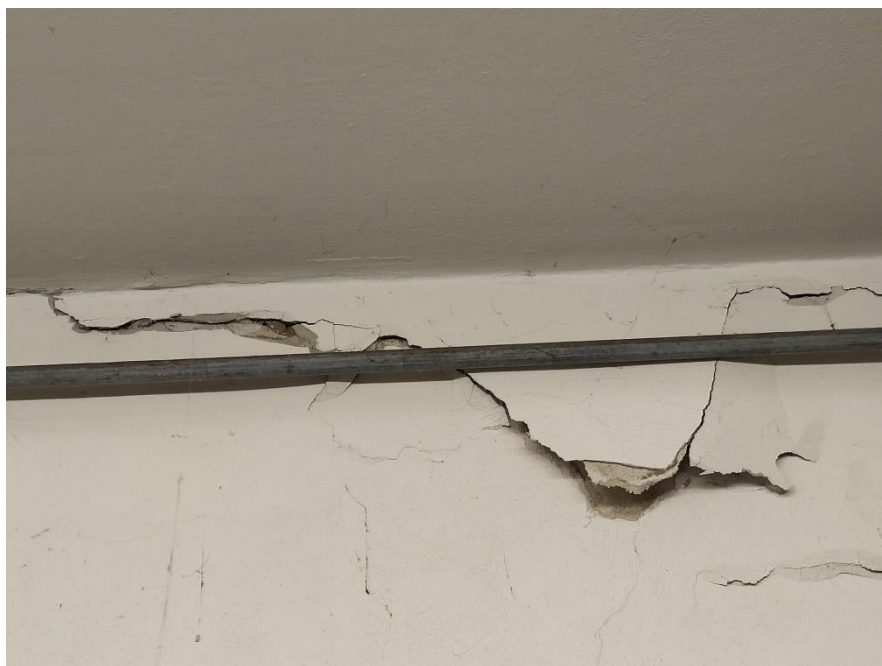
Garáž, dílna.

Stávající hlavní budova vykazuje trhliny v suterénu a také menší trhliny v přízemí budovy. Trhliny jsou situované v místech vnitřních nosných stěn budovy, jako by klesaly stěny kolmé na svah. Praskliny jsou na nosných stěnách a navazujícím stropu mezi dvoupodlažní kancelářskou částí budovy a „krčkem“ a mezi „krčkem“ a budovou s posluchárnou S127. Nejvýraznější praskliny jsou ve stupu do kotelny a také v garáži. Praskliny se vykytují uvnitř objektu, nejsou viditelné na obvodových stěnách.

Je třeba zadat posouzení trhlin odborné firmě zabývající se statickým zabezpečením budov. Statické řešení vyhodnotí předpokládanou příčinu prasklin a navrhne vhodnou sanaci budovy.

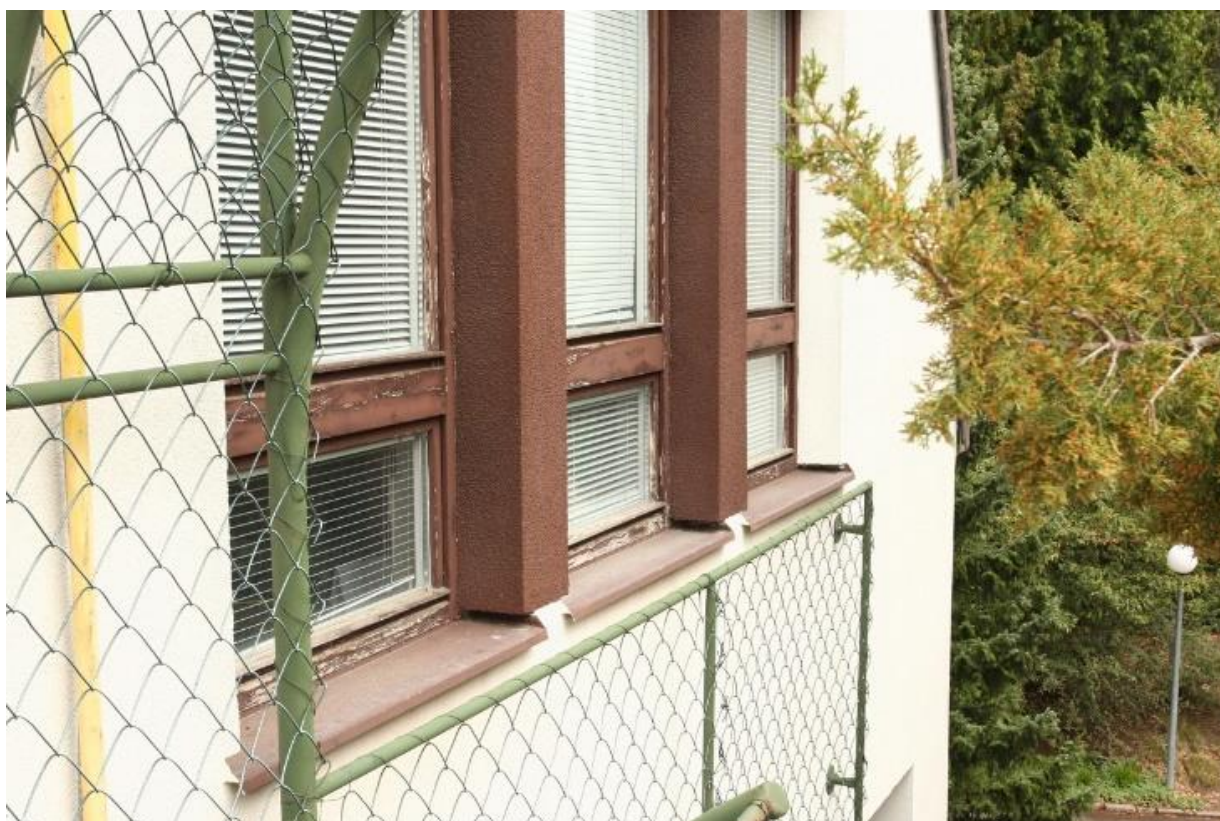
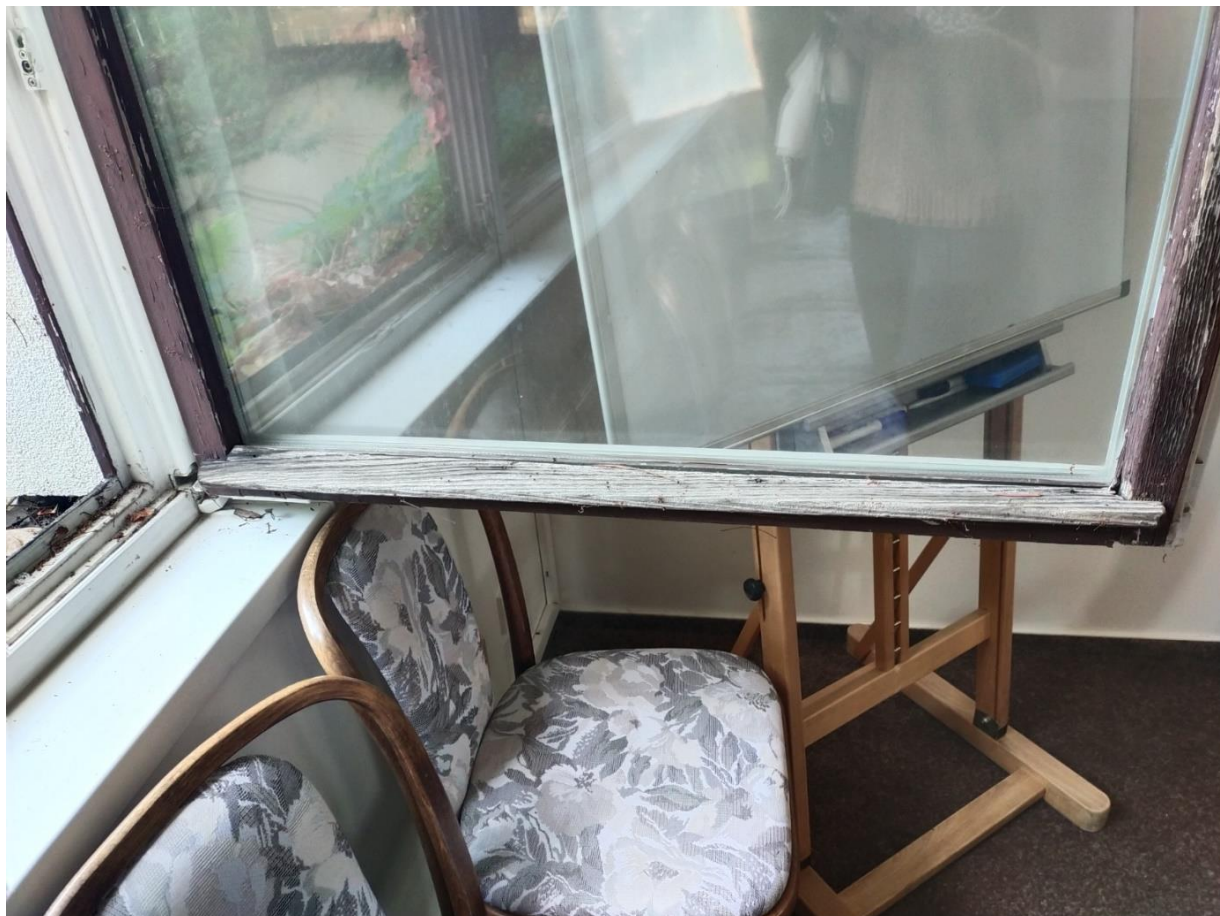
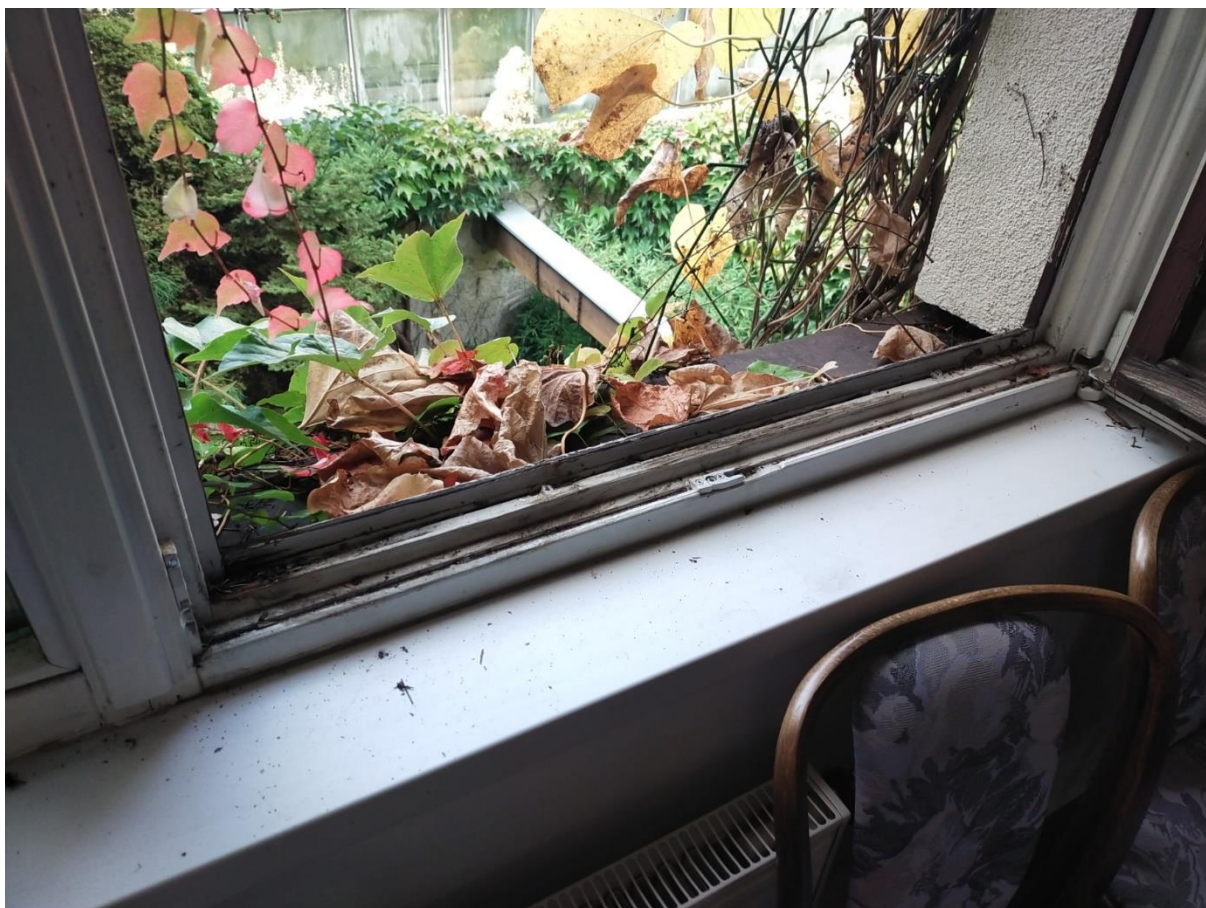
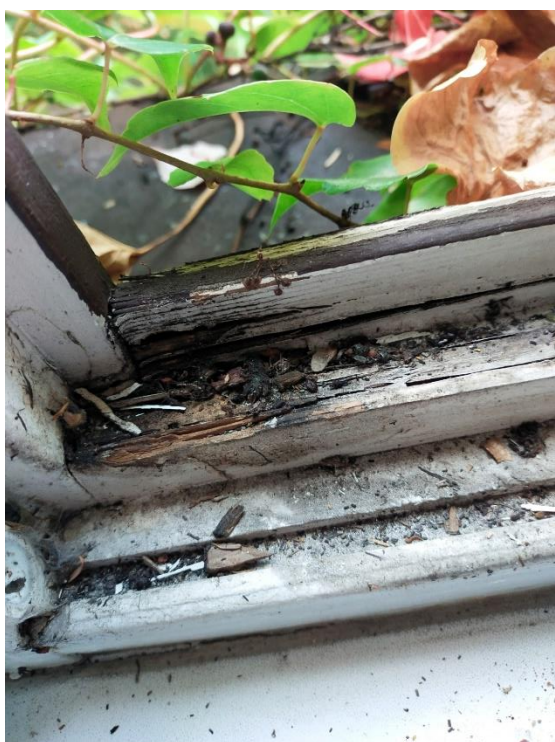
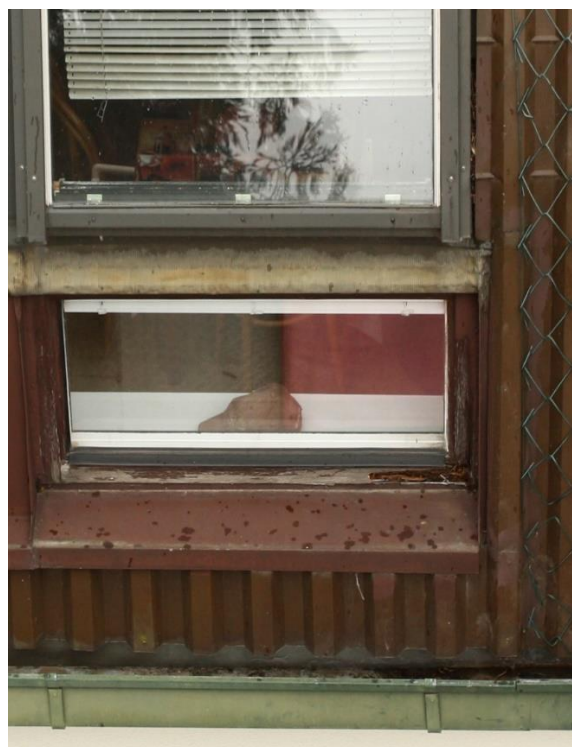
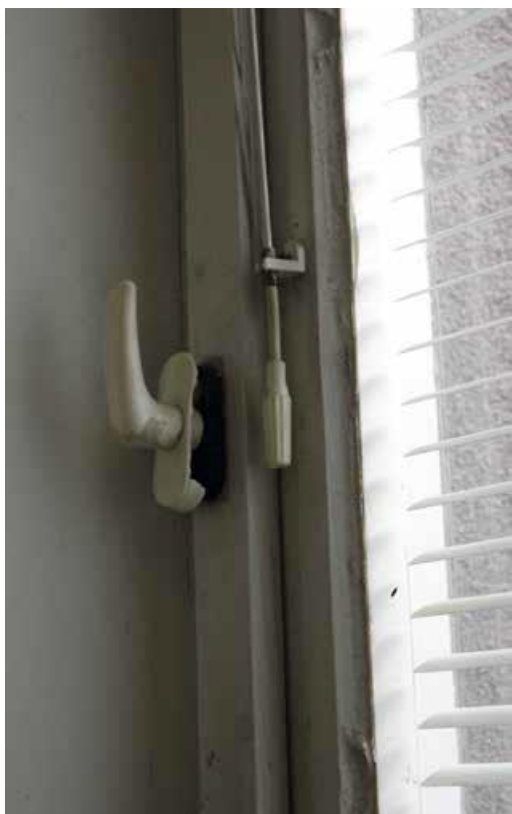
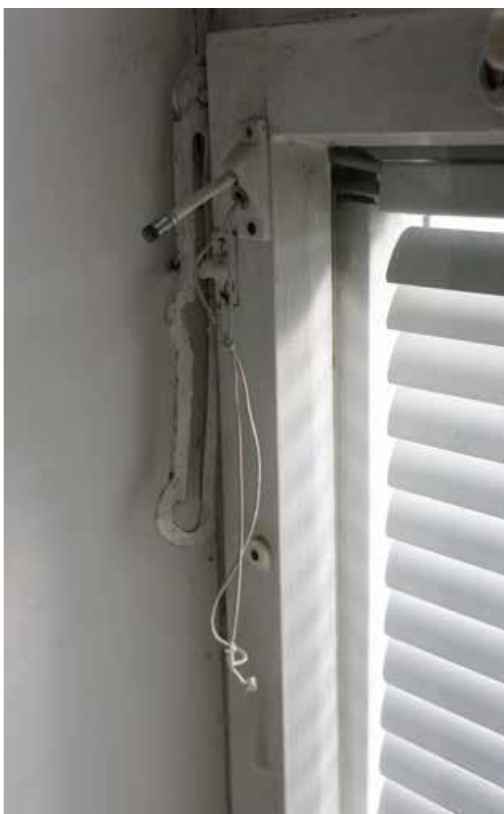
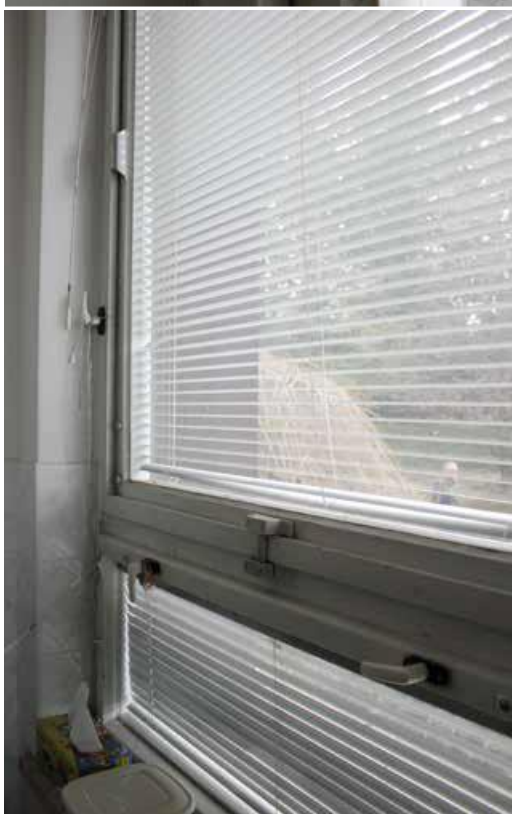
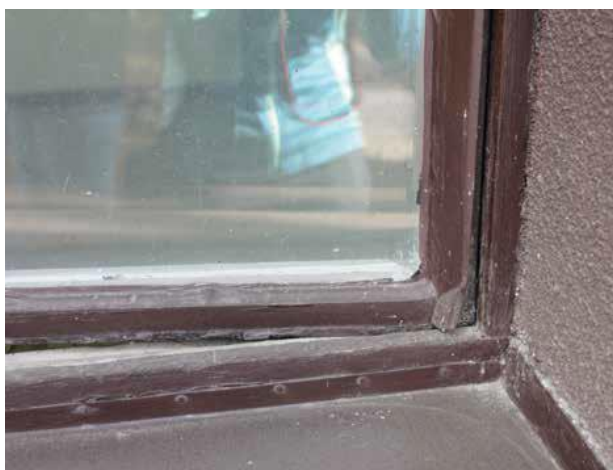
Stávající okna jsou již ve špatném stavu, především okna na jižní straně jsou v dezolátním stavu. Jedná se o dřevěná okna osazená při stavbě objektu v roce 1997.

Výměna oken za okna nová plastová v dezénu dřeva. Dvojskla, členění oken zachovat dle původních oken.

Přidat předokenní žaluzie na všechny okna na jih s el. ovládáním, bezdrátové ovládání, připojení na mobil a na telefonní linku.

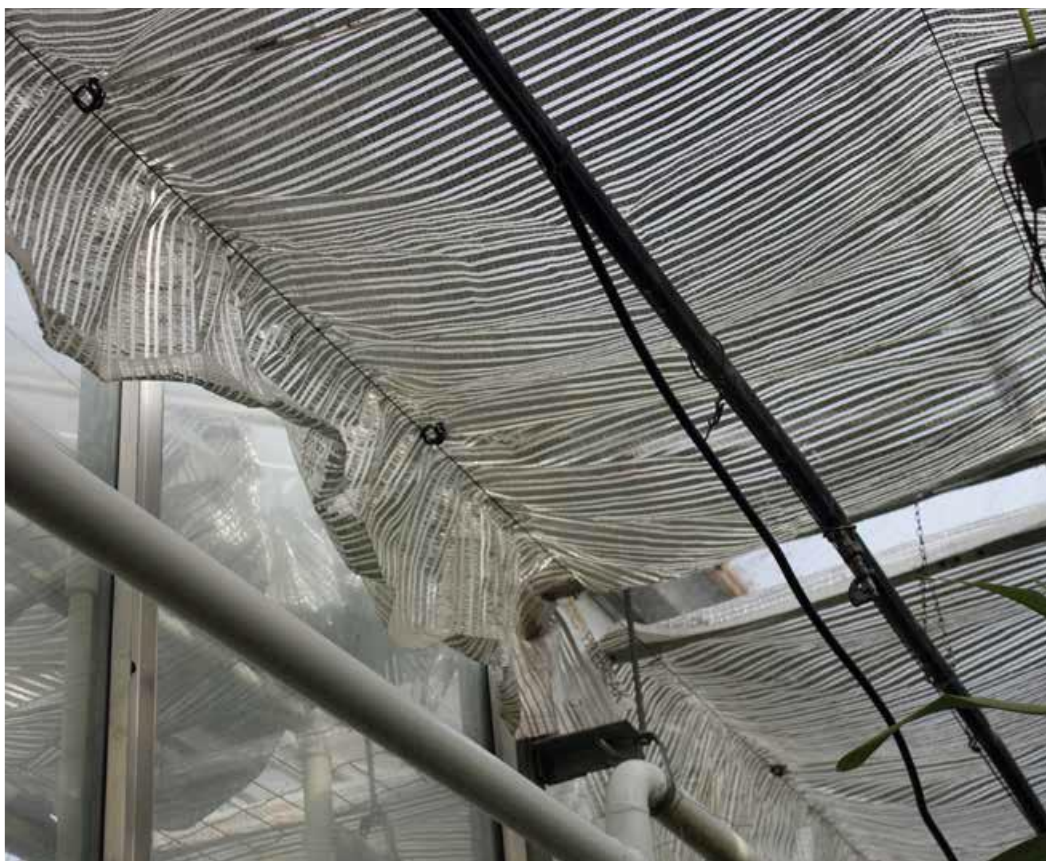
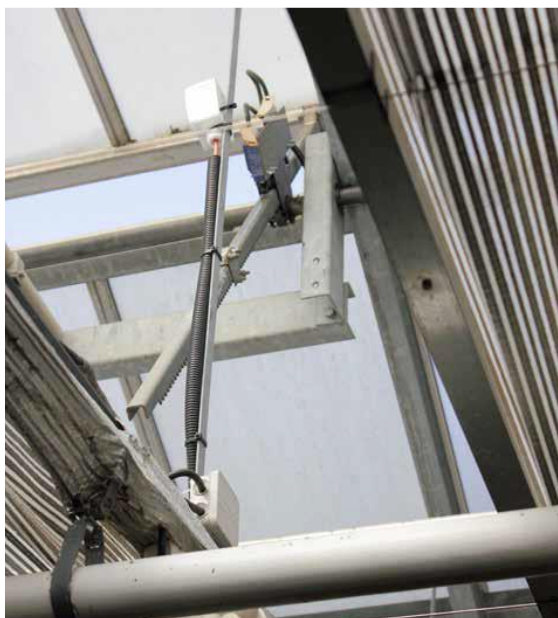
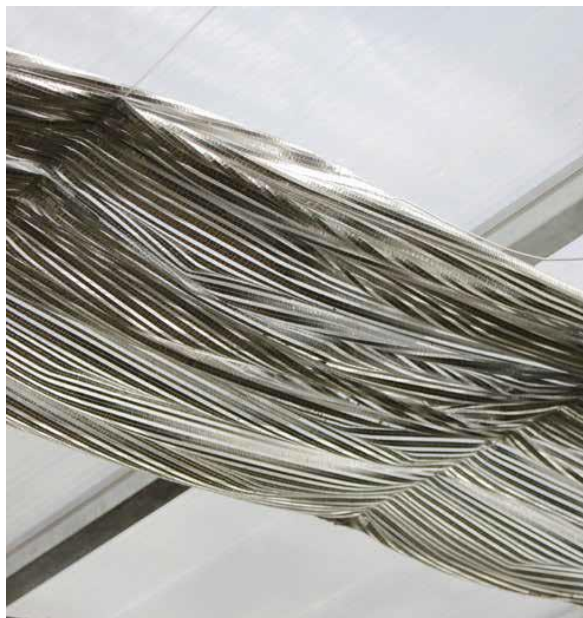
- DOPLNĚNÍ MOTORŮ STÍNĚNÍ
- STÁVAJÍCÍ MOTORY STÍNĚNÍ – VÝMĚNA ZA NOVÉ

Specifikace typu plachet a hustoty hliníkových pásků je dána projektem. Nové rozdělení ovládání sekcí – zvláště výstavní prostor a zvláště jednotlivé skleníky. Elektromotory vyměnit s jemnějším ovládáním, aby nedocházelo k potrhání plachet.

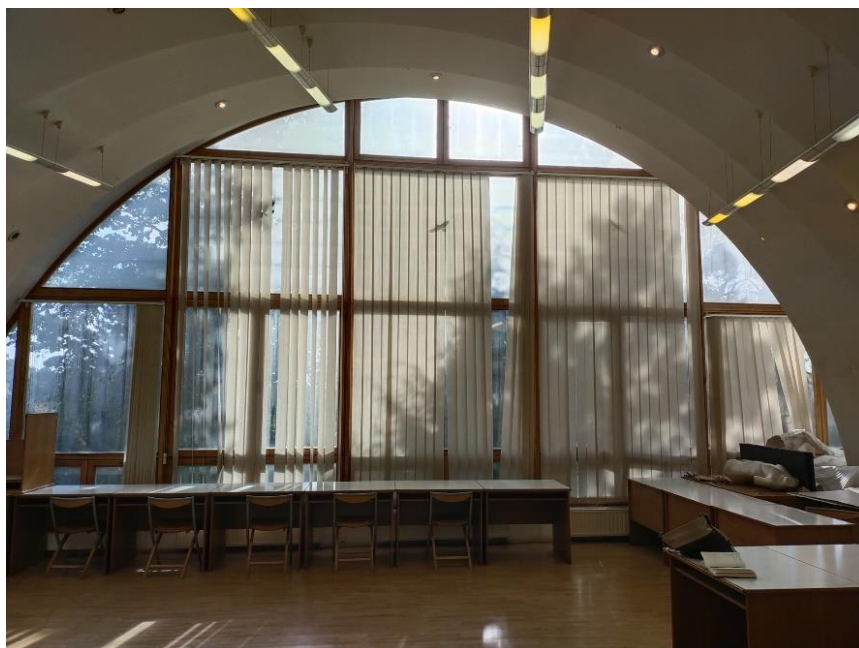
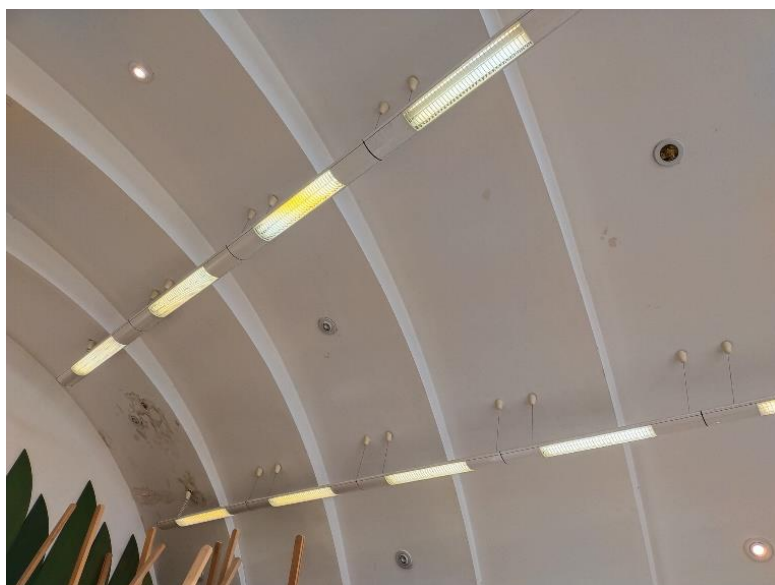
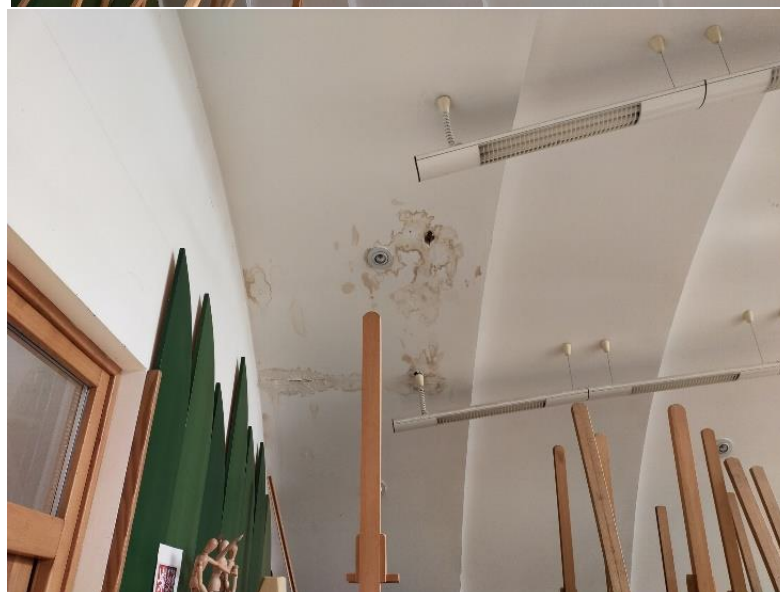
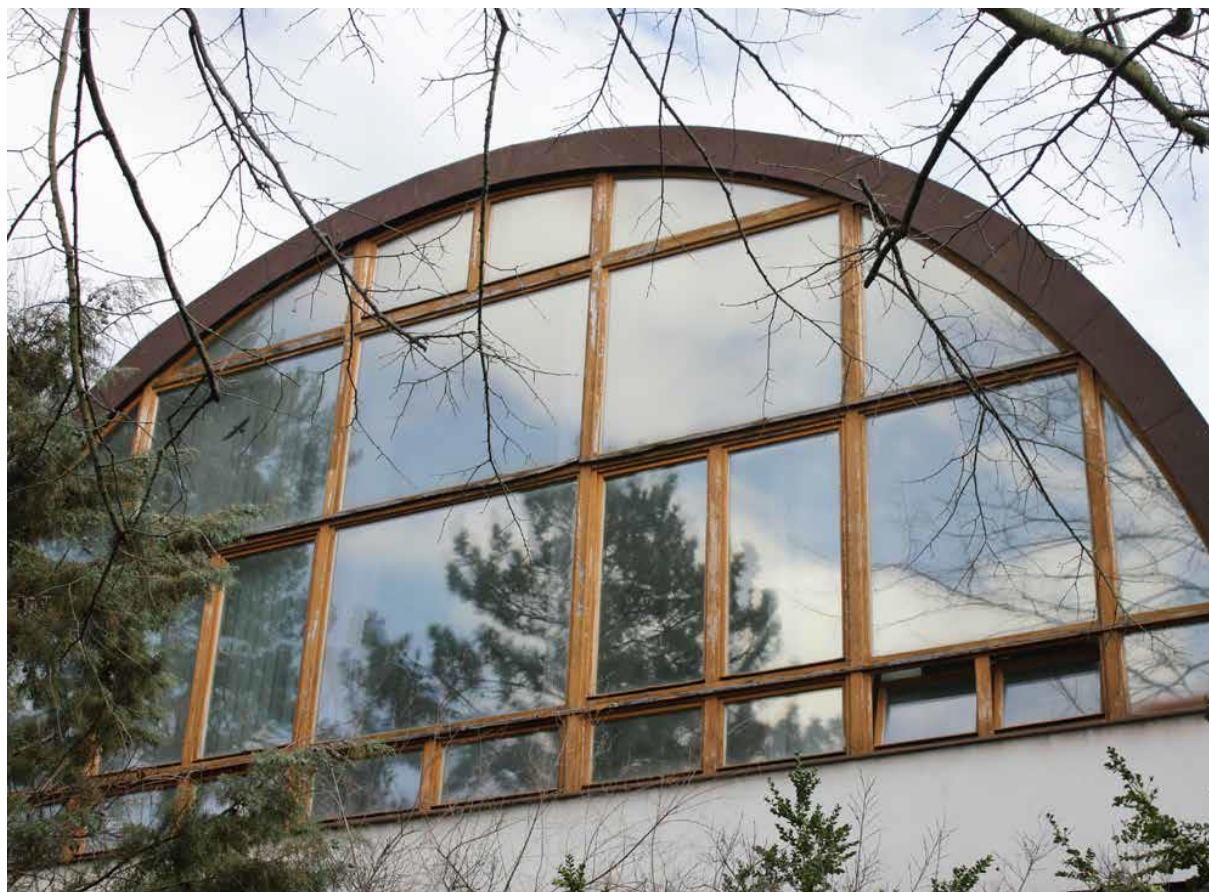
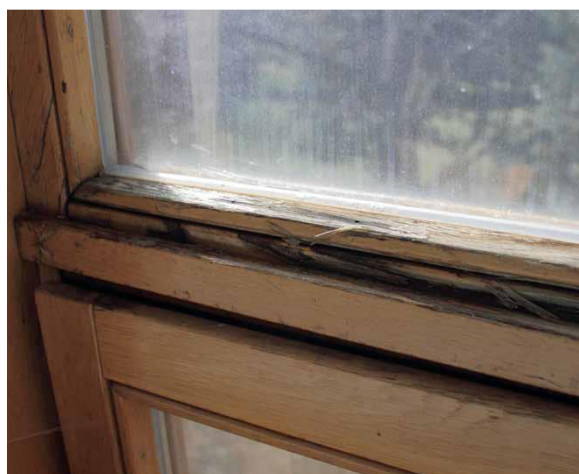
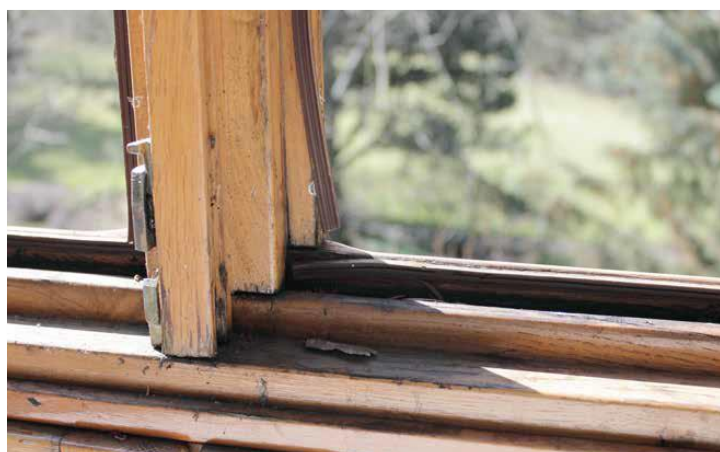
Okna v posluchárně jsou již ve velmi špatném stavu viz. samostatný popis Posouzení skleněné výplně učebny zpracované Ing. Ducháčkem 12/2020. Vzhledem k velikosti oken a k orientaci, je tato celoprosklená jižní stěna velmi exponovaná. Dále dochází k přehřívání vnitřního prostoru. Okna v rámech z tvrdého dřeva jsou zkřížená, a rámy jsou ve špatném stavu. Okna se nedají otevřít a neplní izolační funkci.

Vnitřní prostor učebny. Podlaha je v relativně zachovalém stavu. Osvětlení je již částečně nefunkční a zastaralé. Svítidla jsou vypadaní z SDK. Elektroinstalace je také ve špatném stavu. Vedle vstupu do učebny je zničený SDK, skvrny – zřejmě hnízdo od kun v tepelné izolaci střechy. Zničená tepelná izolace ve střeše a zatečení do SDK.

Výměna tepelné izolace a parotěsné zábrany v meziprostoru mezi SDK a plechovou krytinou.

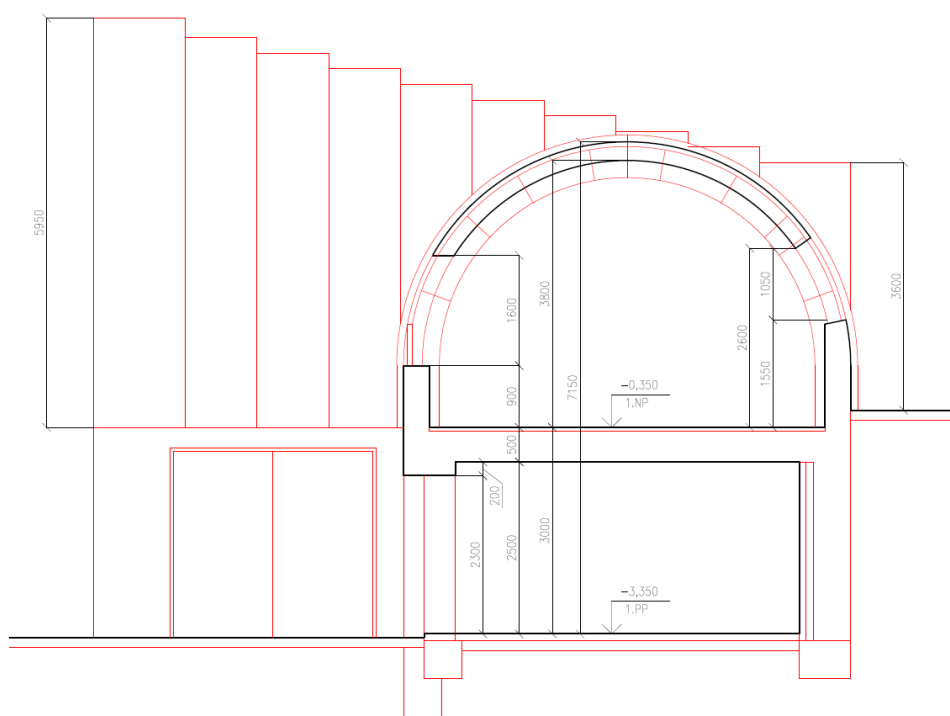
Řez krčkem a pohled na střechu učebny se uskakující plechovou krytinou.
