HLAVNÍ BOURACÍ PRÁCE 1.PP

J2L CONSULT s.r.o.
Brandlova 2536/36, 695 01 Hodonín, tel.: 603 285 783, 603 294 996
www.j2lconsult.cz, e-mail: info@j2lconsult.cz

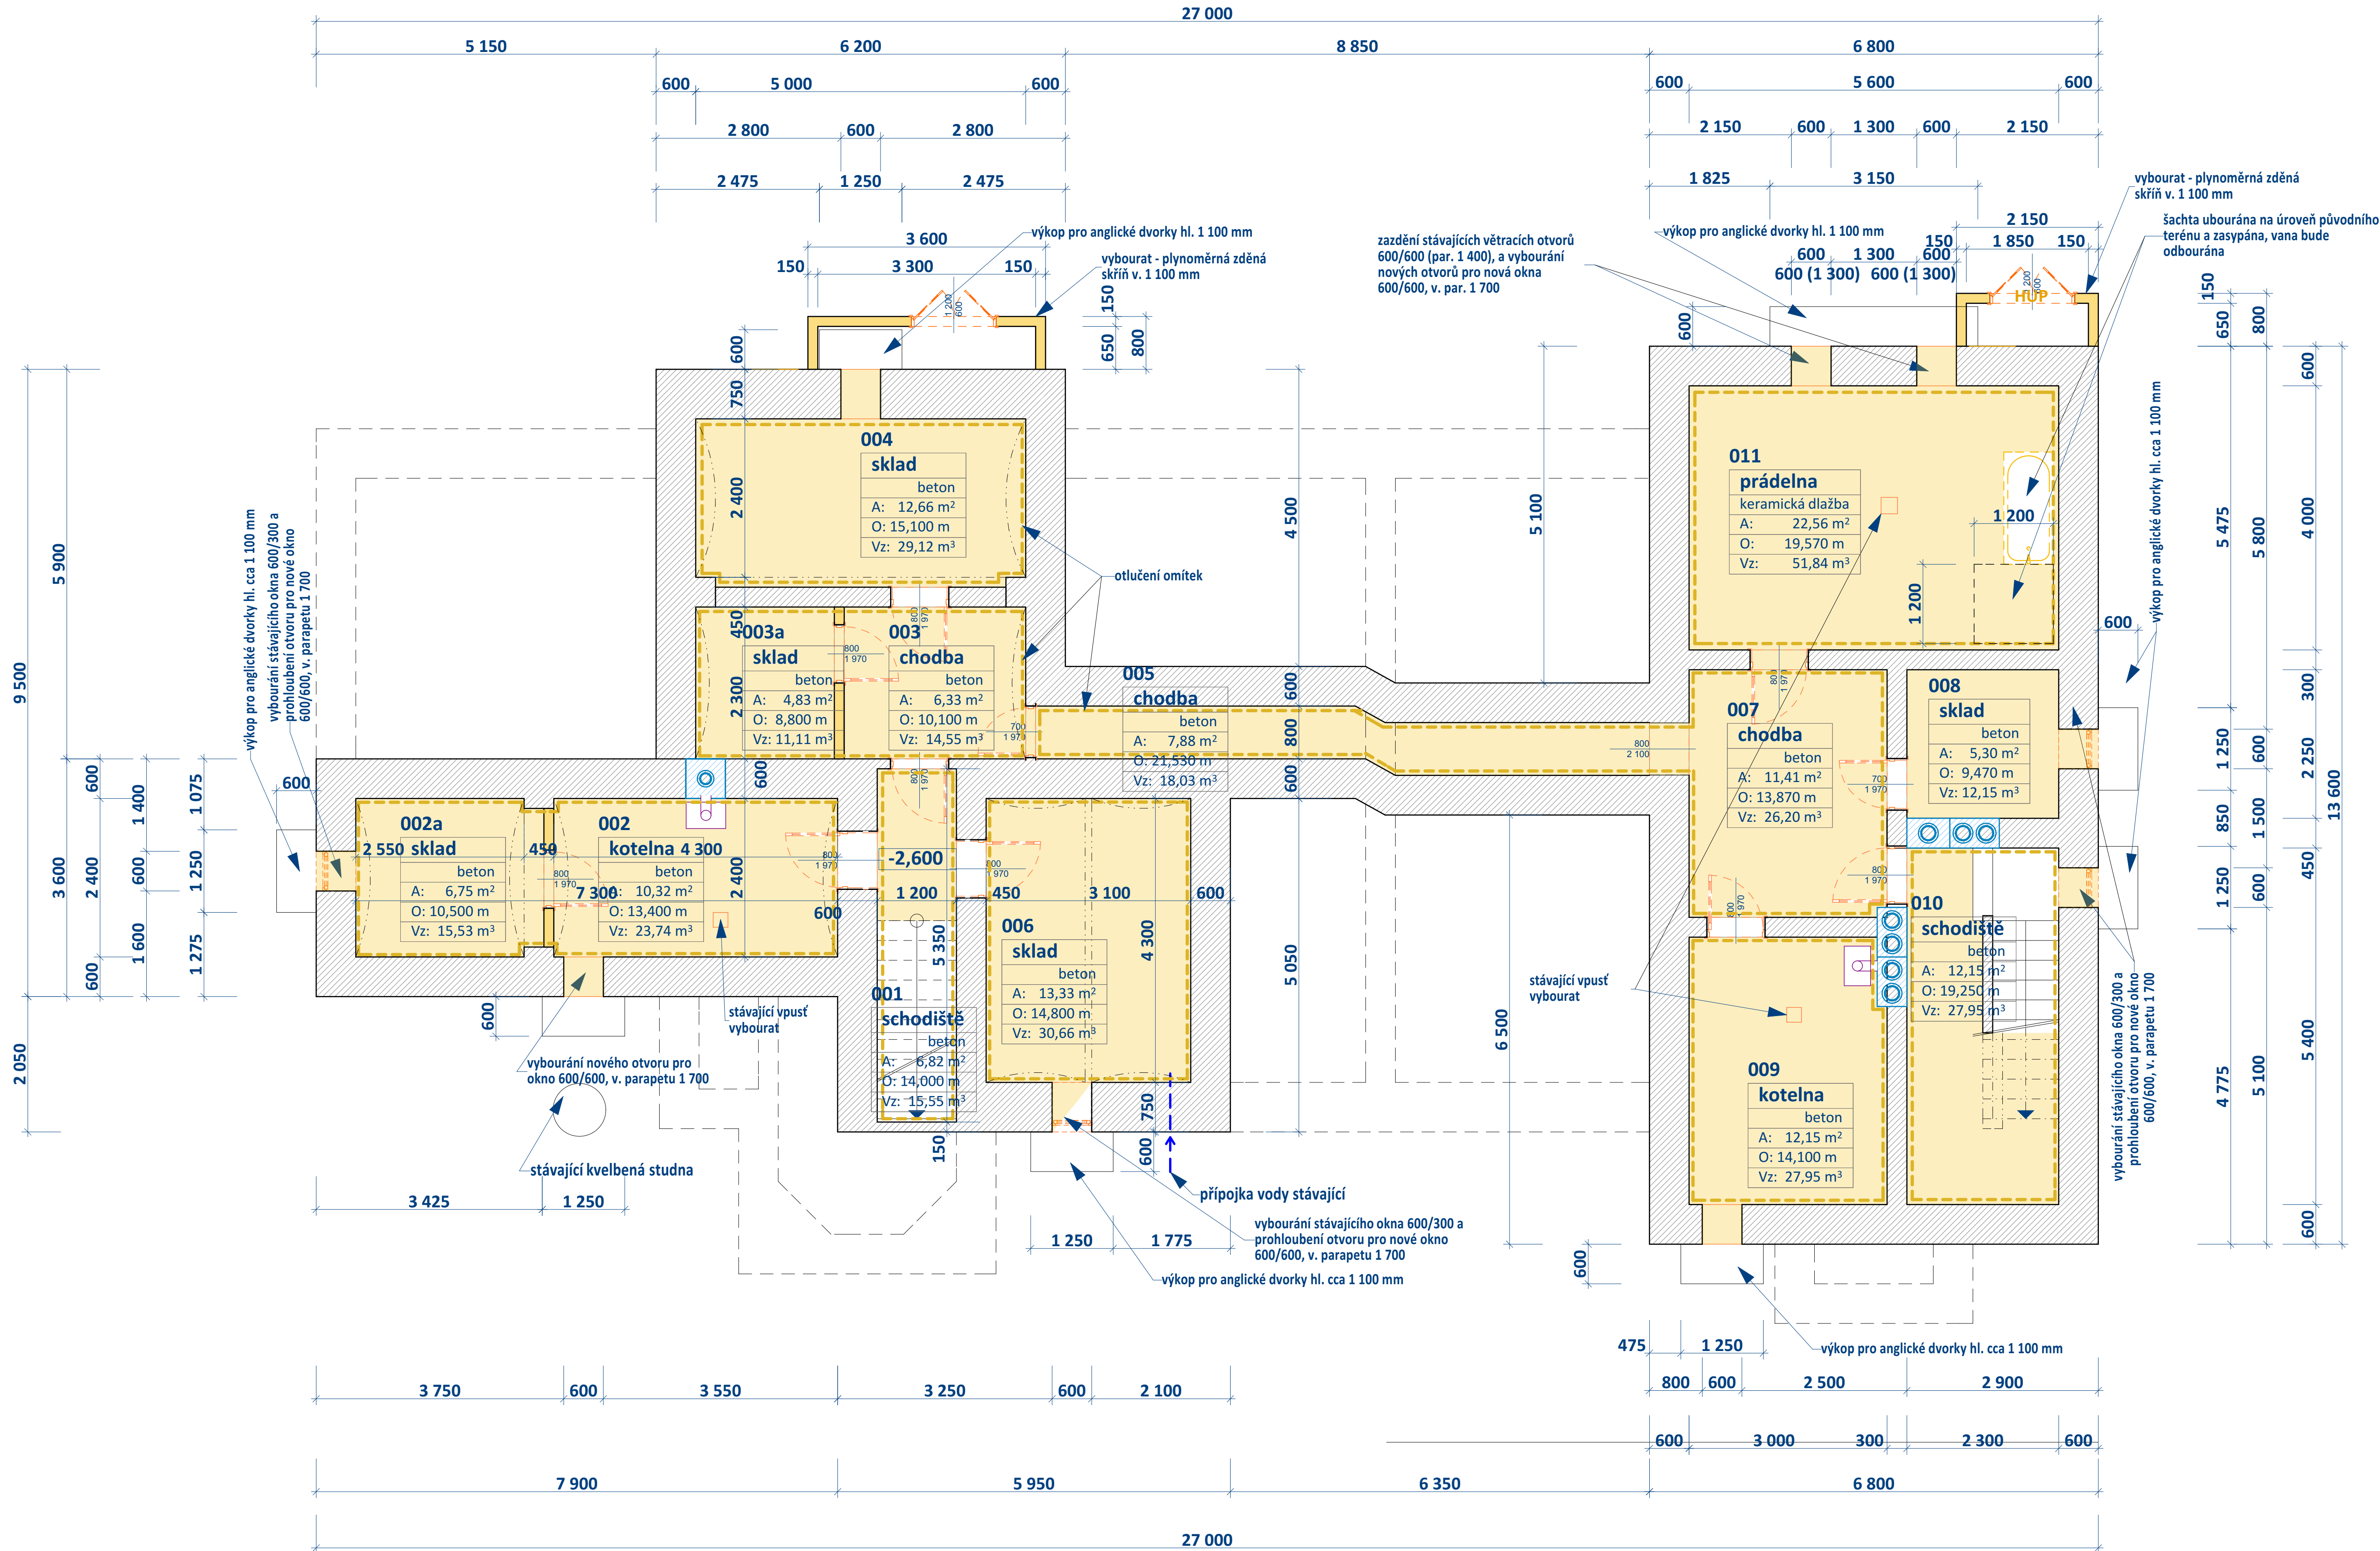
- bourané konstrukce
- otlučení omítek

- OSEKÁNÍ OMÍTEK, OČIŠTĚNÍ ZDIVA, OŠETŘENÍ ZDIVA: MÍSTNOSTI SUTERÉNU (1.PP), JE NUTNO PROVĚST OTLUČENÍ POŠKOZENÝCH OMÍTEK U VŠECH STĚN A STROPŮ 100 % PLOCHY. PROSKRÁBNUTÍ SPÁR ZDIVA NA OBNAŽENÝCH PLOCHÁCH, ŘÁDNÉ OČIŠTĚNÍ OBNAŽENÉHO POVRCHU ZDIVA KARTÁČÍ A VZDUCHEM. PŘEDPOKLÁDÁJÍ SE VÁPENOCEMENTOVÉ OMÍTKY V TL. 2 CM.

- VYBOURÁNÍ PODLAH NA PODKLADNÍ TERÉN V CELÉ PLOŠE SUTERÉNU. PŘEDPOKLÁDANÉ SLOŽENÍ STÁVAJÍCÍCH PODLAH JE 2 X 12 CM BETONU. V PRÁDELNĚ č.m. 011 JE PODLAHA ZVÝŠENA O 18 CM, PŘEDPOKLÁDÁ SE BETONOVÁ PODLAHA V TL. 12 + 25 CM. PŘÍPADNĚ NALEZENÉ JÍMKY A ŠACHTY BUDOU ZASYPÁNY HUTNĚNÝM KAMENIVEM FR 8-32. JEDNÁ SE O ŠACHTU V Č.M. 011 - PRÁDELNA ROZMĚR 1,2 x 1,2 M, HL. 1,8 M. KONSTRUKCE ŠACHTY BUDE PONECHÁNA, RESP. ODBOURÁNA DO POTŘEBNÉ ÚROVNĚ (CCA 25 CM POD ÚROVŇ BUDOUCÍ PODLAHY, T.J. ODBOURANÁ ČÁST VÝŠKY CCA 45 CM). MENŠÍ ŠACHTY SE NACHÁZEJÍ V KOTELNÁCH, CELKEM OBJEVENO CCA 3 KS ROZMĚRU DO 0,6 x 0,6 x 0,6 M, TY BUDOU VYBOURÁNY

- VYBOURÁNÍ PŘÍČEK V SUTERÉNU. JEDNÁ SE O PŘÍČKY Z PLNÝCH CIHEL TL. 15 CM MEZI MÍSTNOSTMI 002 KOTELNA A 002a SKLAD, A MEZI MÍSTNOSTMI 003 CHODBA A 003a SKLAD.

JSOU SPOJENÉ S VÝMĚNOU POŠKOZENÝCH VÝPLNÍ OTVORŮ, VYBOURÁNÍM ZÁRUBNÍ, STÁVAJÍCÍCH OKEN, ÚPRAVOU OTVORŮ PRO NOVÉ VÝPLNĚ. - BUDOU VYBOURÁNY VŠECHNY STÁVAJÍCÍ VÝPLNĚ OTVORŮ, JSOU TO DŘEVĚNÉ DVĚŘE VNITŘNÍ S DŘEVĚNÝMI NEBO OCELOVÝMI ZÁRUBNĚMI, A DŘEVĚNÉ OKENNÍ OTVORY.

- BUDOU PROVEDENY NOVÉ PROSTUPY PRO VĚTRACÍ MŘÍŽKY, VENTILÁTORY A PRO TRUBNÍ VEDENÍ A KANALIZACI A SĐELOVACÍ KABEL.
