Úsekový protokol

Úsek Š8_Š7

Inspekce 20.08.2019

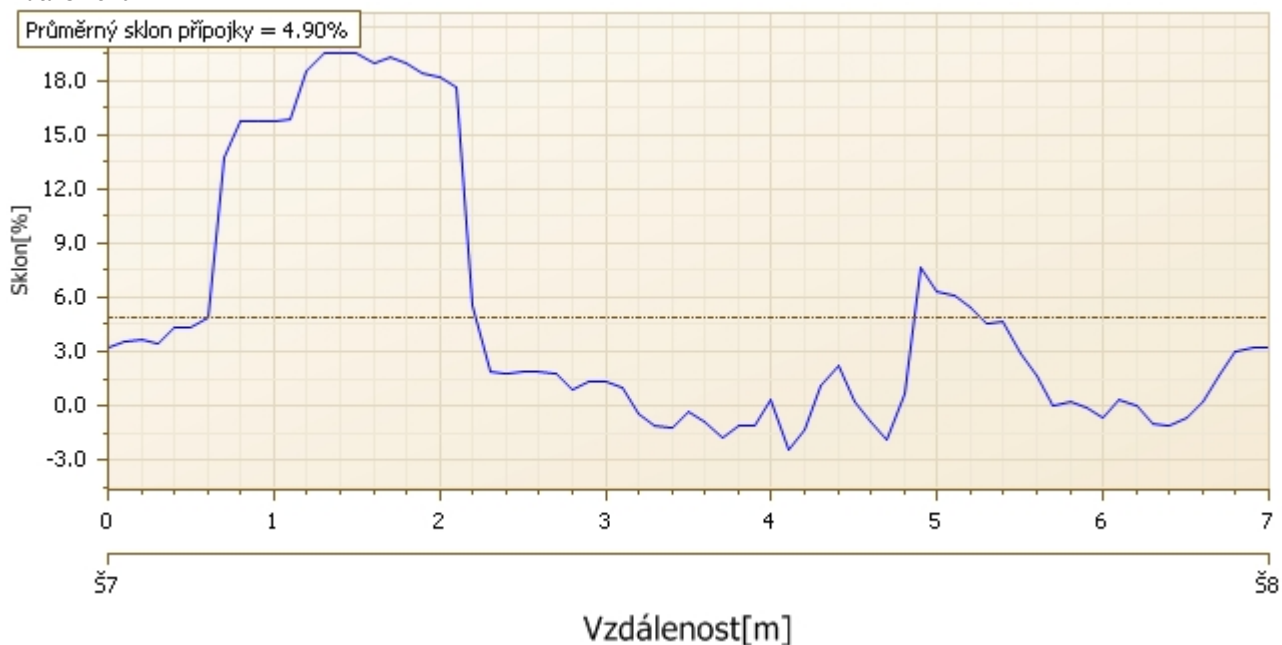
Data sklonu

Měření sklonu a teploty

Úsek	Š8_Š7	Datum insp	20.08.2019
Horní šachta	Š8	Výška dna nahoře	
Dolní šachta	Š7	Výška dna dole	
Druh kanalizace	systém smíšené vody, odtok volné hladiny v uzavřeném profilu	Operátor	M. Holba, M. Charvát
Materiál	Beton	Délka úseku	7.00 m
