| akce | Stavební úpravy interiéru ubytovacího bloku „Zámeček, Lednice“, Valtická 340, Lednice | formát | 8x44 | |
| STÁVAJÍCÍ STAV - STAVEBNĚ TECHNICKÝ PRŮZKUM | | datum | 12/2017 | |
| STÁVAJÍCÍ STAV + BOURACÍ PRÁCE - PŮDORYS 2.NP | | 1:50 | D.1.1.02 | |

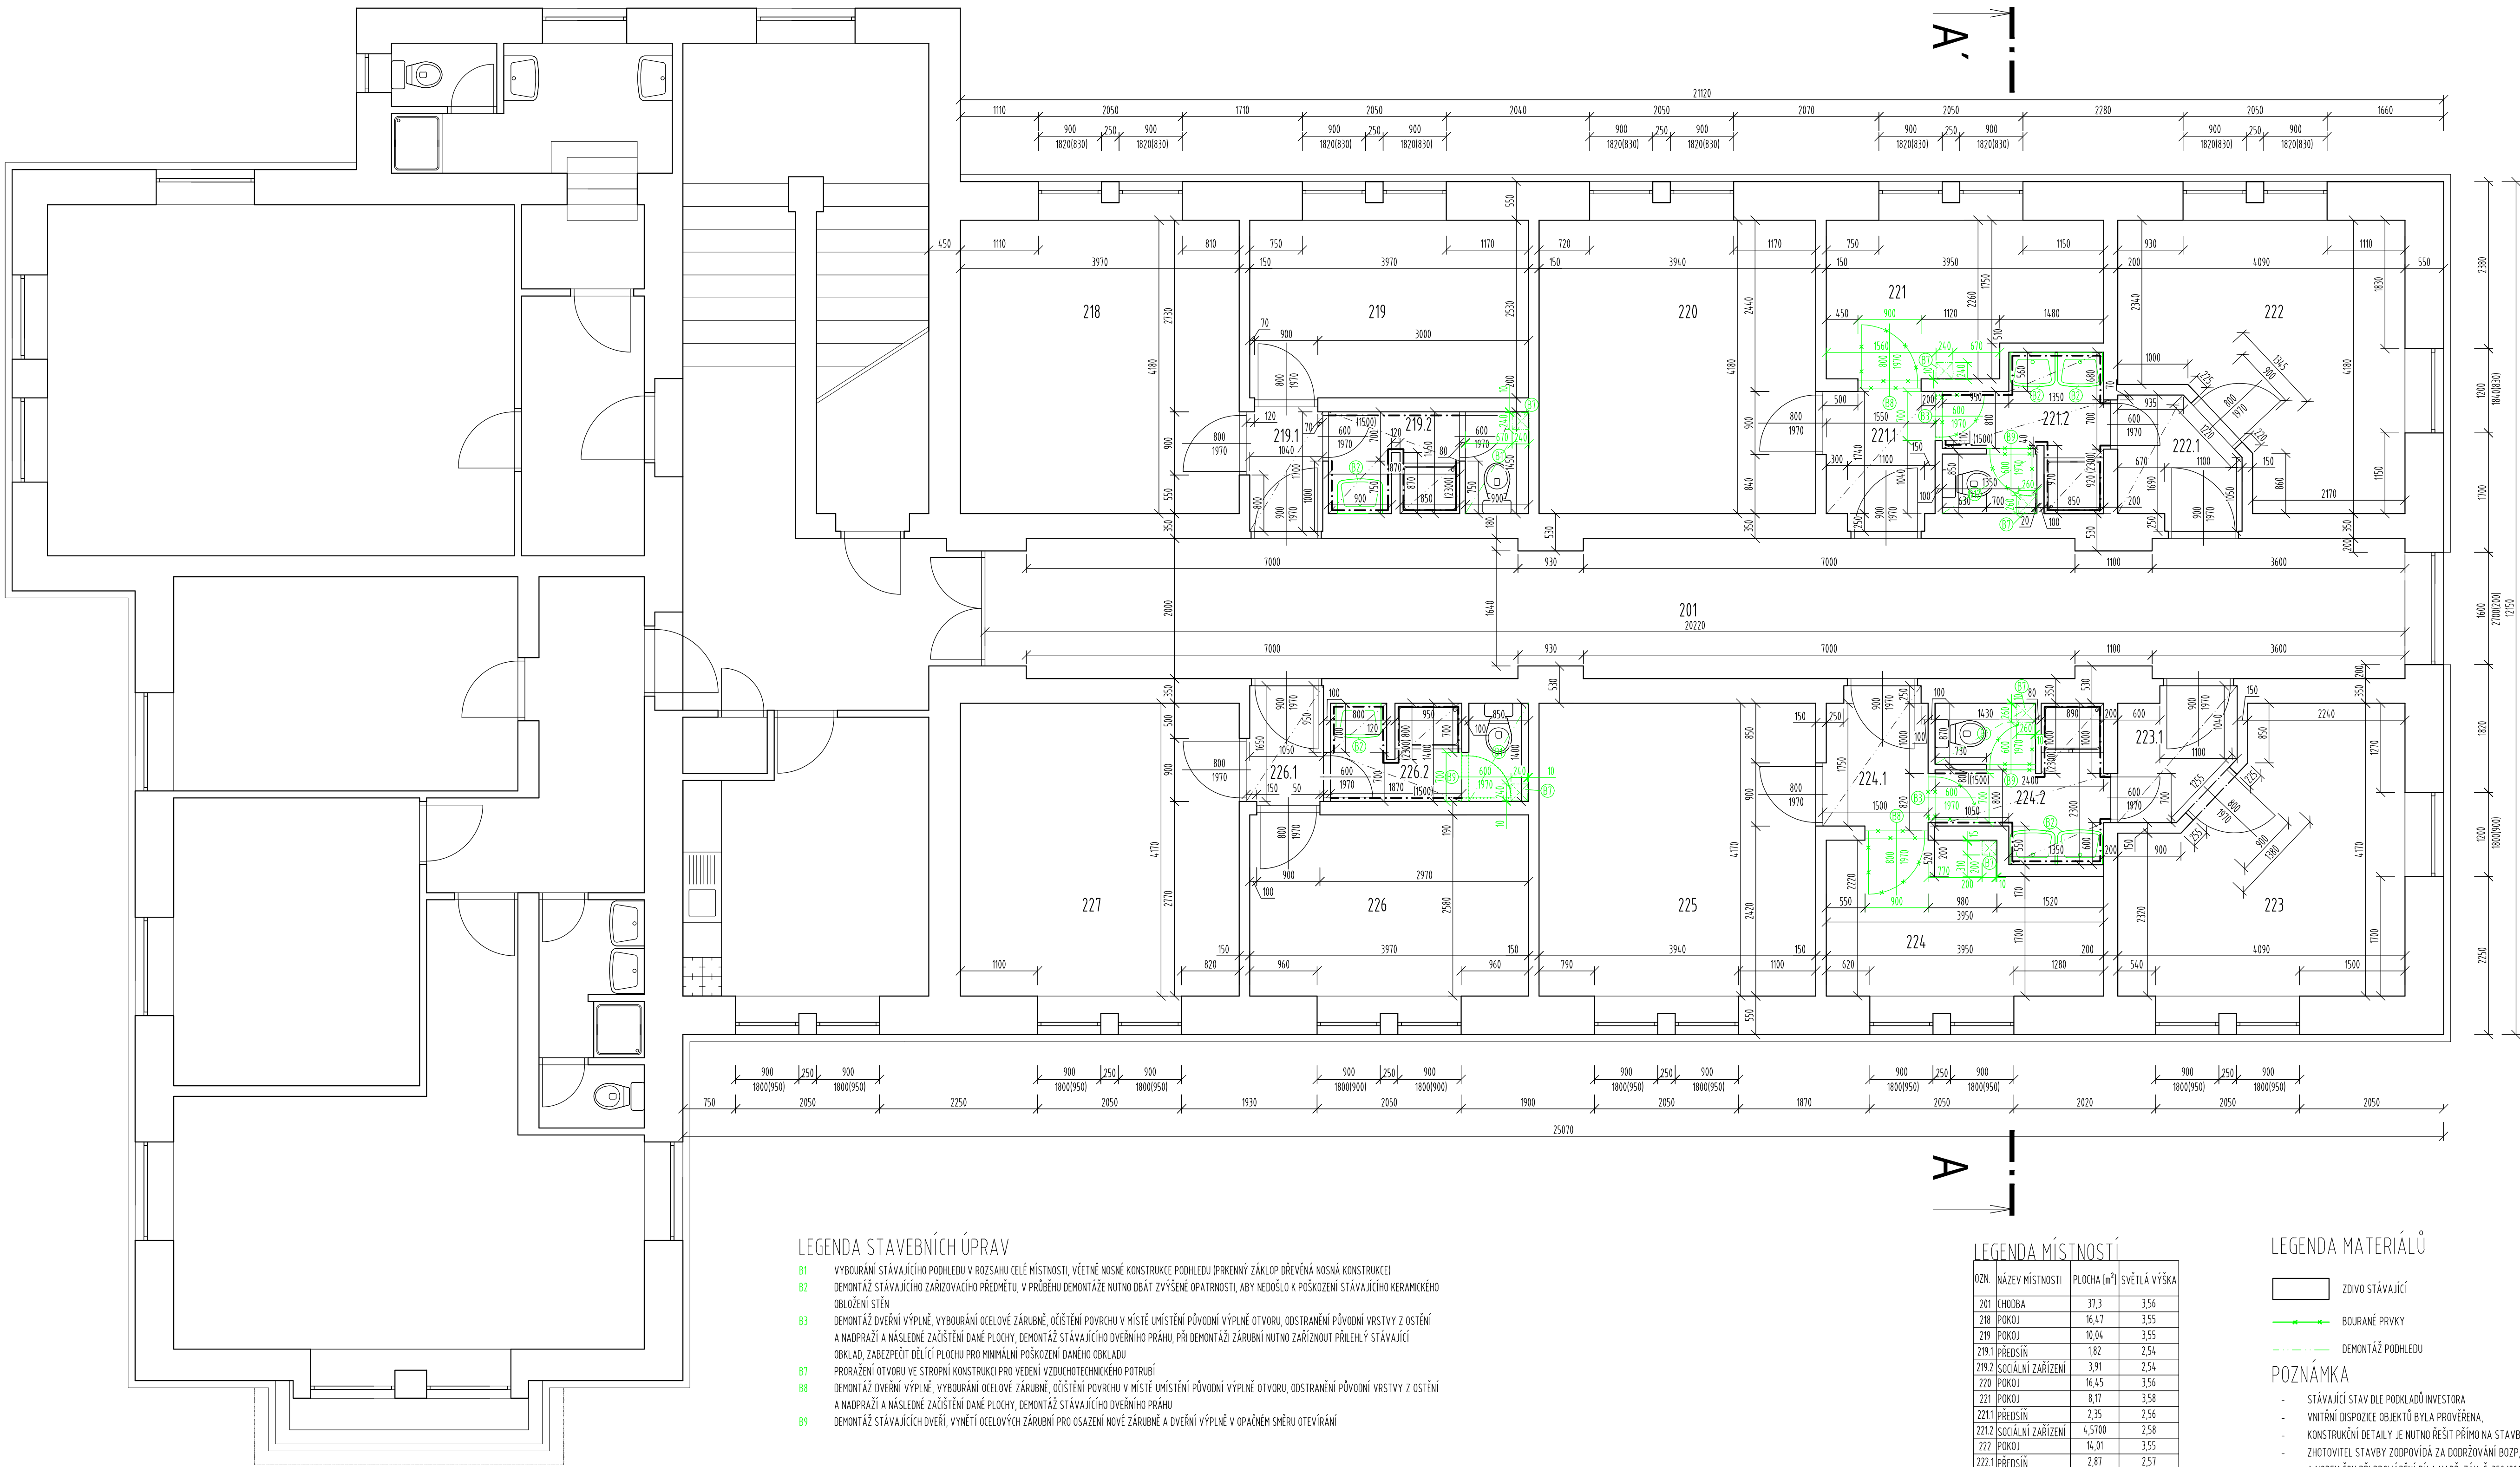
- B1** VYBOURÁNÍ STÁVAJÍCÍHO PODHLEDU V ROZSAHU CELÉ MÍSTNOSTI, VČETNĚ NOSNÉ KONSTRUKCE PODHLEDU (PRKENNÝ ZÁKLUP, DŘEVĚNÁ NOSNÁ KONSTRUKCE)
- B2** DEMONTÁŽ STÁVAJÍCÍHO ZAŘÍZOVACÍHO PŘEDMĚTU, V PRŮBĚHU DEMONTÁŽE NUTNO DBÁT ZVÝŠENÉ OPATRNOSTI, ABY NEDOSLO K POŠKOZENÍ STÁVAJÍCÍHO KERAMICKÉHO OBLOŽENÍ STĚN

- B3** DEMONTÁŽ DVEŘNÍ VÝPLNĚ, VYBOURÁNÍ OCELOVÉ ZÁRUBNĚ, OČIŠTĚNÍ POVRCHU V MÍSTĚ UMÍSTĚNÍ PŮVODNÍ VÝPLNĚ OTVORU, OSTRANĚNÍ PŮVODNÍ VRSTVY Z OŠTĚNÍ A NADPRAŽÍ A NÁSLEDNĚ ZACÍSTĚNÍ DANÉ PLOCHY, DEMONTÁŽ STÁVAJÍCÍHO DVEŘNÍHO PRAHU, PŘI DEMONTÁŽI ZÁRUBNÍ NUTNO ZAŘÍZNOUT PŘÍLEHLÝ STÁVAJÍCÍ OBKLAD, ZABEZPEČIT DĚLÍCÍ PLOCHU PRO MINIMÁLNÍ POŠKOZENÍ DANÉHO OBKLADU

- B7** PRORÁŽENÍ OTVORU VE STROPNÍ KONSTRUKCI PRO VEDENÍ VZDUCHOTECHNICKÉHO POTRUBÍ
- B8** DEMONTÁŽ DVEŘNÍ VÝPLNĚ, VYBOURÁNÍ OCELOVÉ ZÁRUBNĚ, OČIŠTĚNÍ POVRCHU V MÍSTĚ UMÍSTĚNÍ PŮVODNÍ VÝPLNĚ OTVORU, OSTRANĚNÍ PŮVODNÍ VRSTVY Z OŠTĚNÍ A NADPRAŽÍ A NÁSLEDNĚ ZACÍSTĚNÍ DANÉ PLOCHY, DEMONTÁŽ STÁVAJÍCÍHO DVEŘNÍHO PRAHU

- B9** DEMONTÁŽ STÁVAJÍCÍCH DVEŘÍ, VYNĚTÍ OCELOVÝCH ZÁRUBNÍ PRO OSAZENÍ NOVÉ ZÁRUBNĚ A DVEŘNÍ VÝPLNĚ V OPACNÉM SMĚRU OTEVÍRÁNÍ
