<div>ul. Výstavní 1144/103 703 00 Ostrava – Vítkovice</div> <div>ČEZ Energetické služby, s.r.o.</div>	NÁZEV:		ARCH. ČÍSLO:		DIN (=):	DIN (+):
		VYPRACOVAL: ING. ANDREA ZICHOVÁ	MODERNIZACE_TECHNOLOGIE_VÁLCOVÝCH			PS03-ODHLUČNĚNÍ_VELÍNU_PRO_OBSLUHU_ZKUŠEBNY		50_8695_03		DIN=	DIN+
		OVĚŘIL: -	DYNAMOMETRŮ_VOZIDLOVÉ_ZKUŠEBNY			ROZVINUTÝ_PODHLED_NA_PŘÍČKU					
		SCHVÁLIL: -	ACAD	FORMÁT: A3		-		LIST: 5	LISTŮ: 6	STUPEŇ: PROVÁDĚCÍ DOKUMENTACE

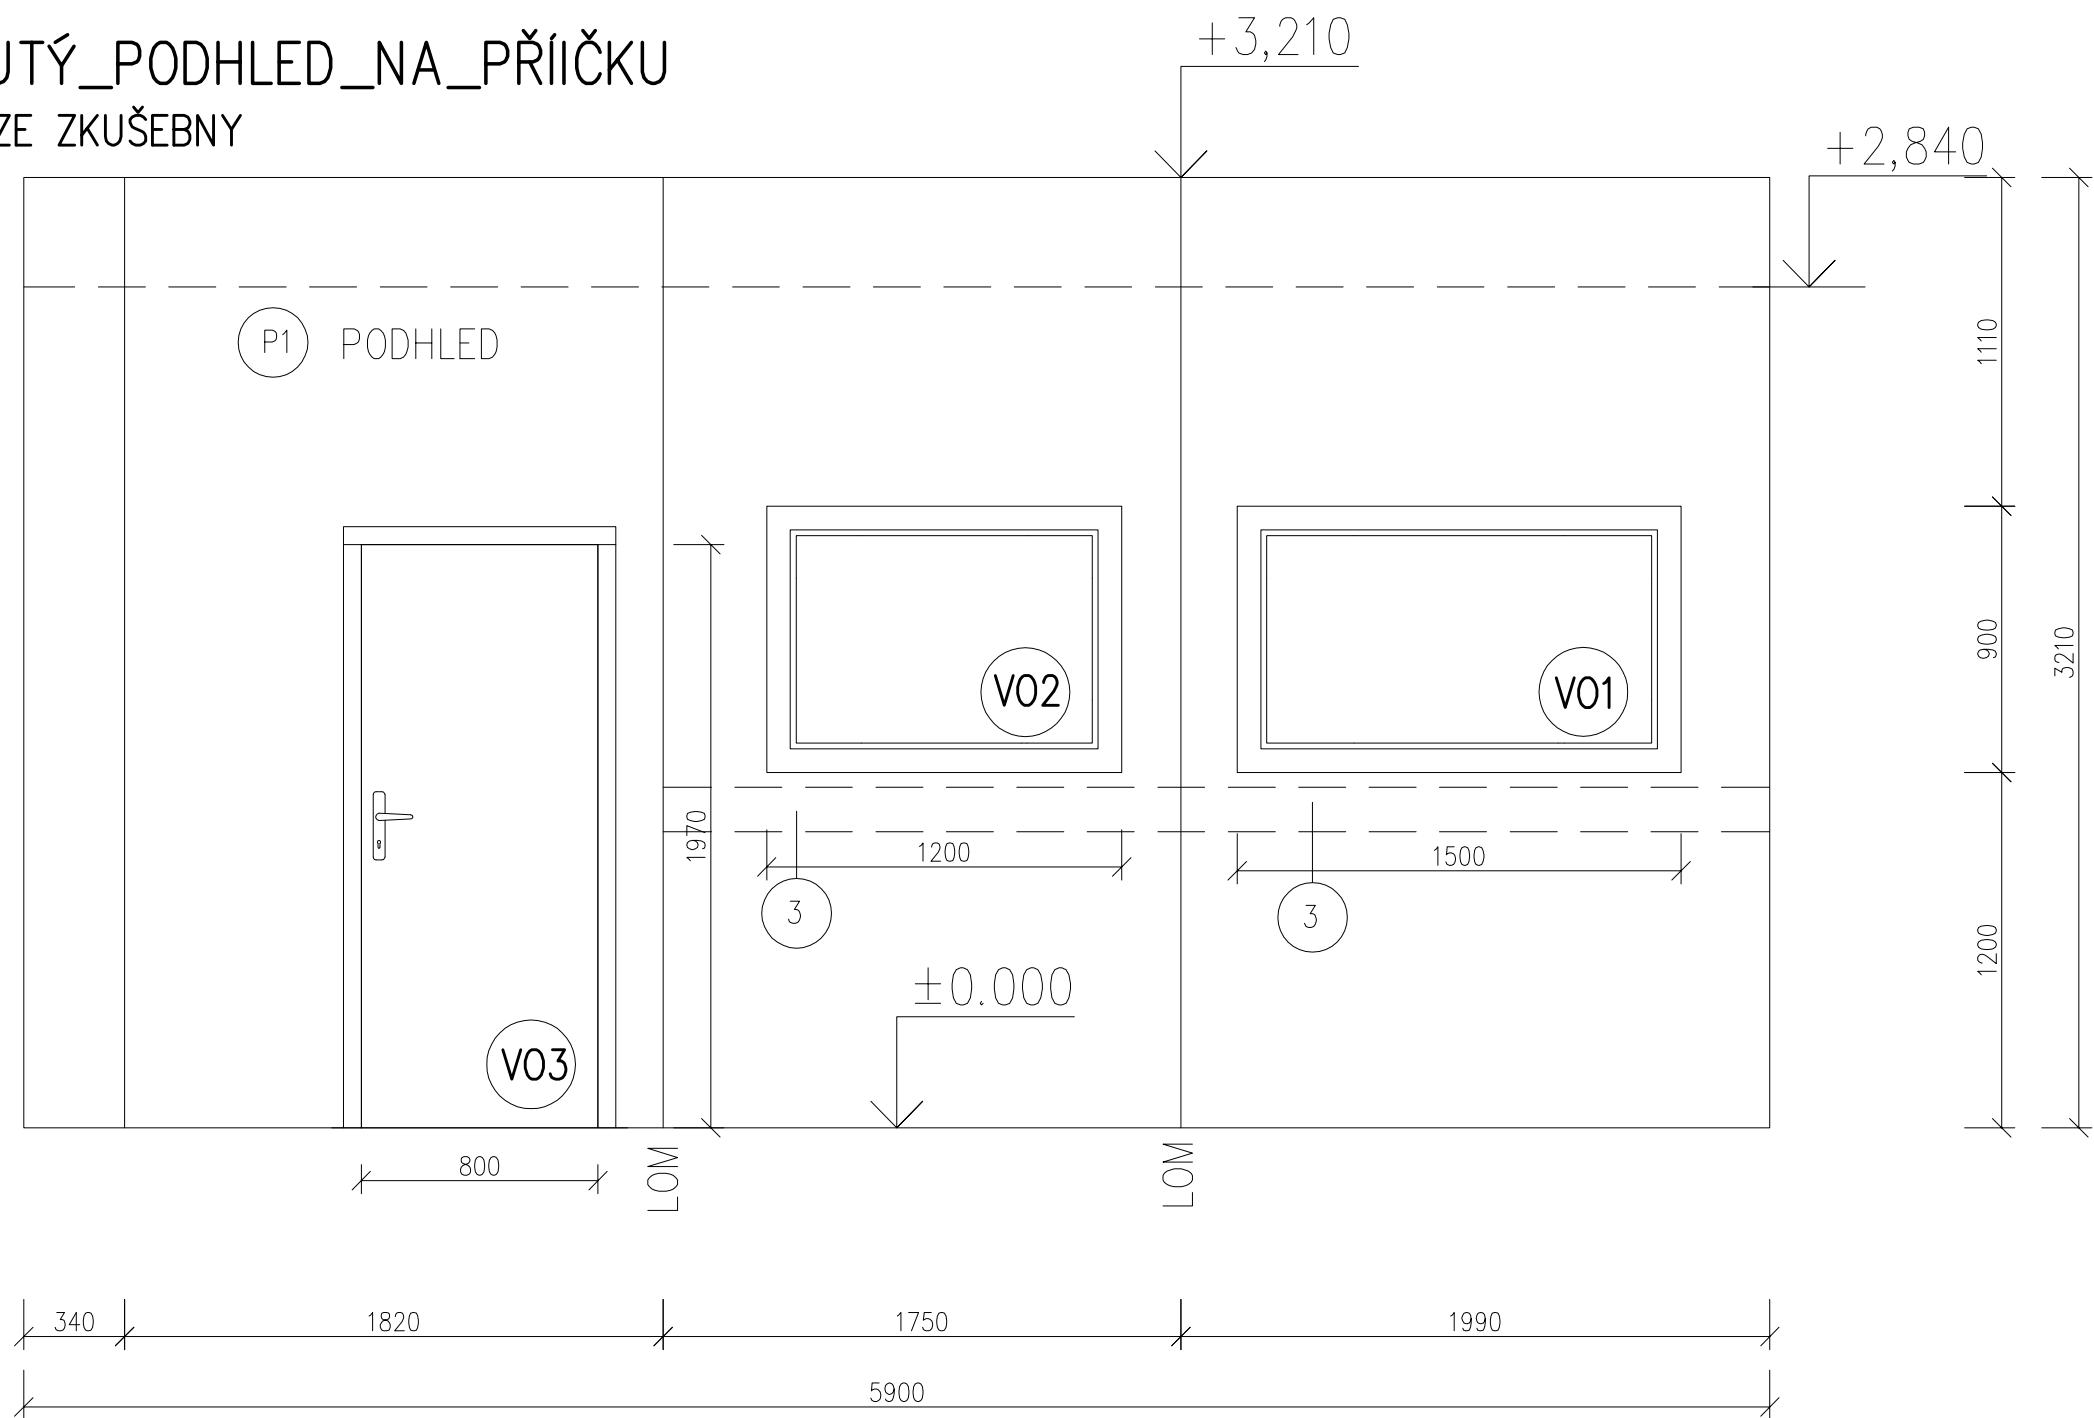
ROZVINUTÝ_PODHLED_NA_PŘÍČKU
PODHLED ZE ZKUŠEBNY

PODHLED DLE ROZSAHU POŠKOZENÍ PODHLEDU PO
DEMONTÁŽI PŘÍČKY DOPORUČUJI PROVEDENÍ
NOVÉ IZOLACE 2x75mm A NOVÉ
SÁDROKARTONOVÉ OPLÁŠTĚNÍ PODHLEDU
2x12,5 SILENTBOARD NA STÁVAJÍCÍ ZÁVĚSY

3 ZESÍLENÍ NOSNÍ KCE PŘÍČKY PRO KOTVENÍ OKEN A UCHYCENÍ
DRŽÁKŮ MONITORŮ (Ergotron HX Wall Mount Monitor Arm)
POD OKNY BUDE PROVEDENA INSTALAČNÍ LIŠTA
PRO VEDENÍ NN ROZVODŮ A PŘIPOJENÍ PC A MONITORŮ
VIZ. SOUBOR PS01
