**Oprava BP u VN Schindler II k.ú. Křtiny
SCHÉMA OPRAV SDRUŽENÉHO OBJEKTU
M 1:20, 1:50, 1:100**

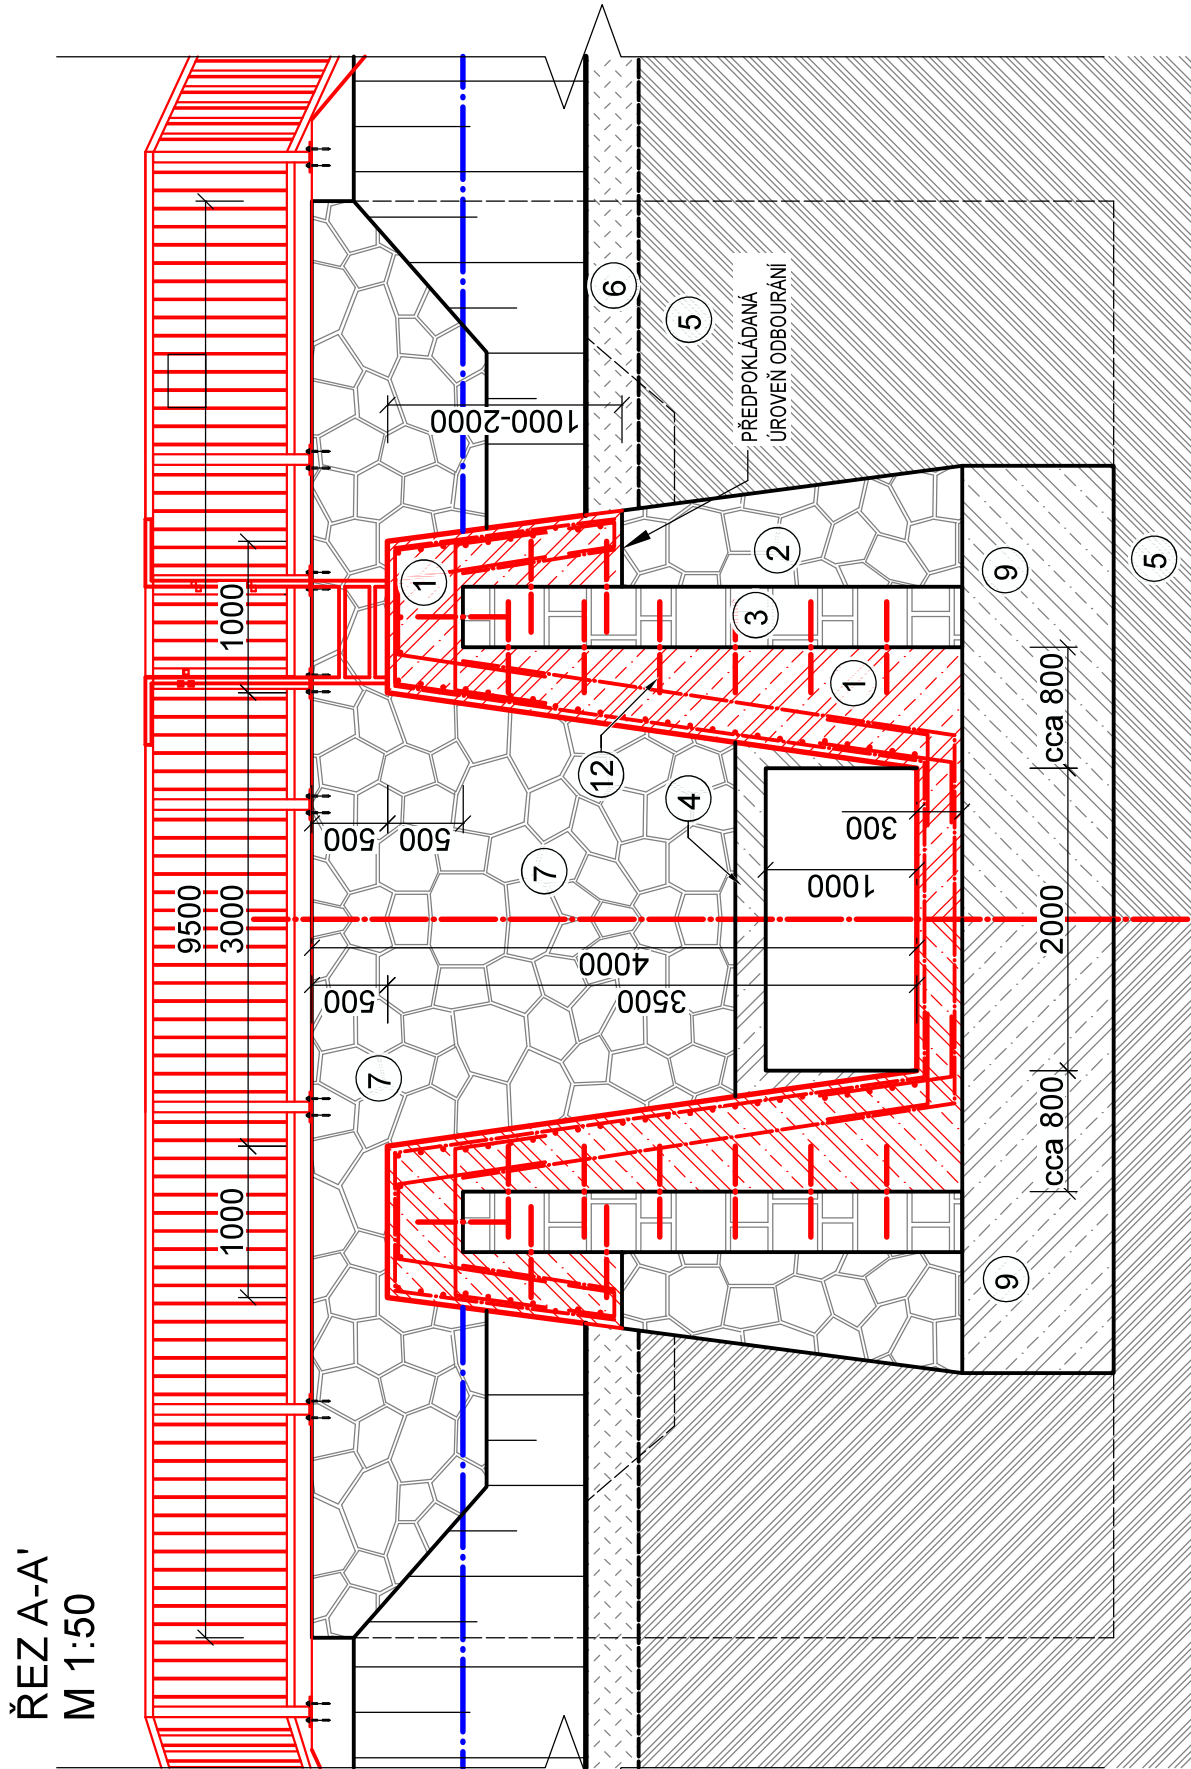
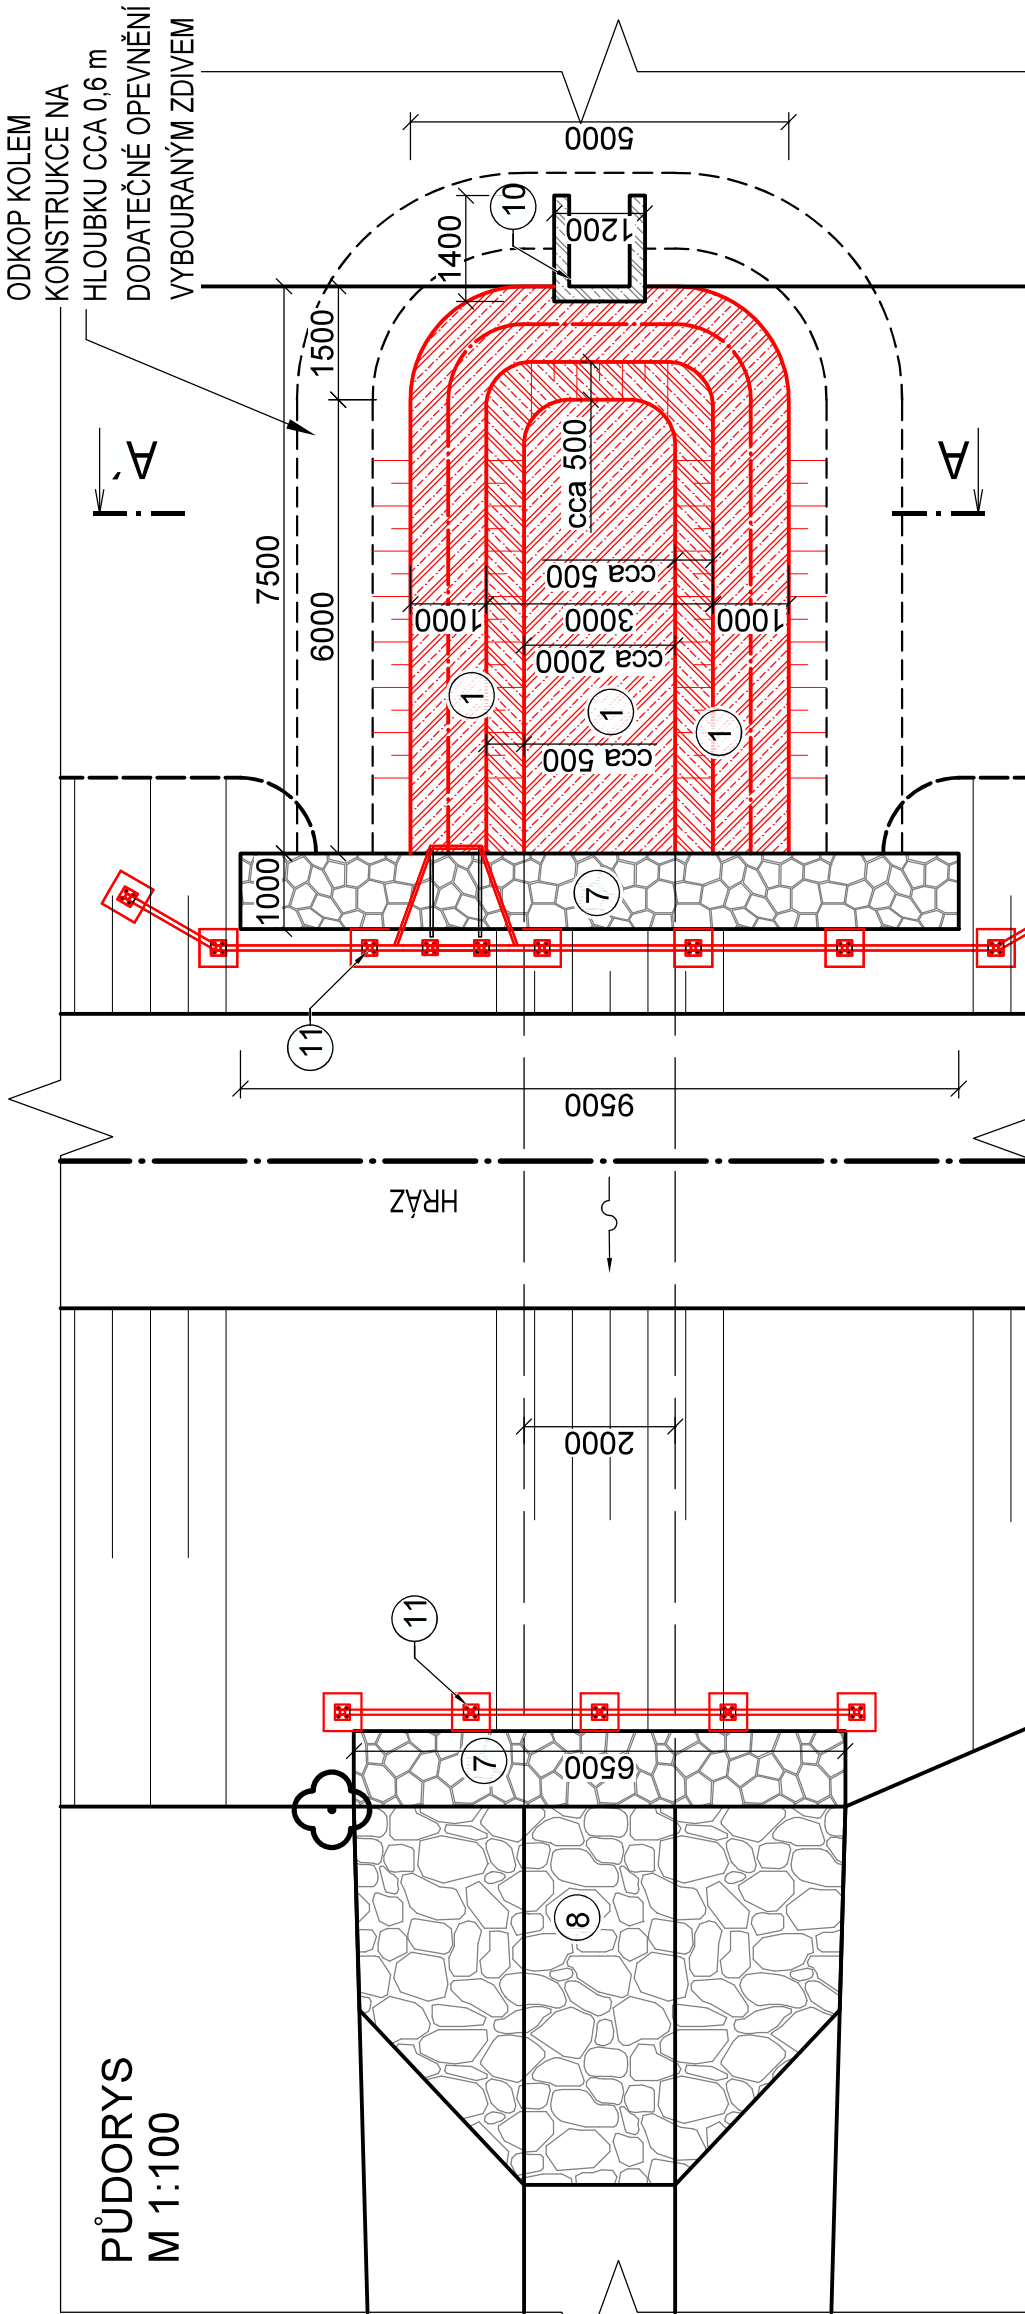
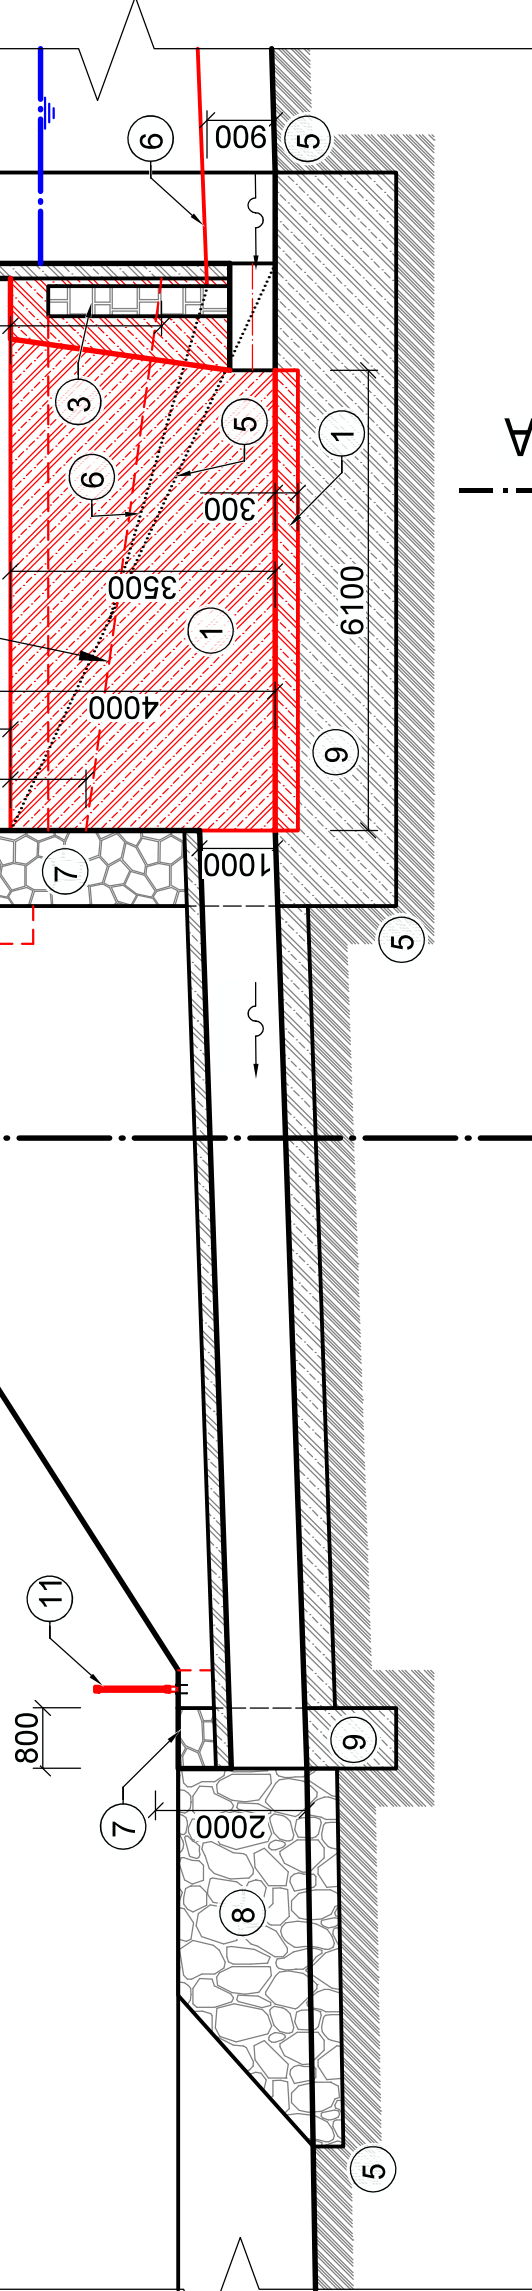
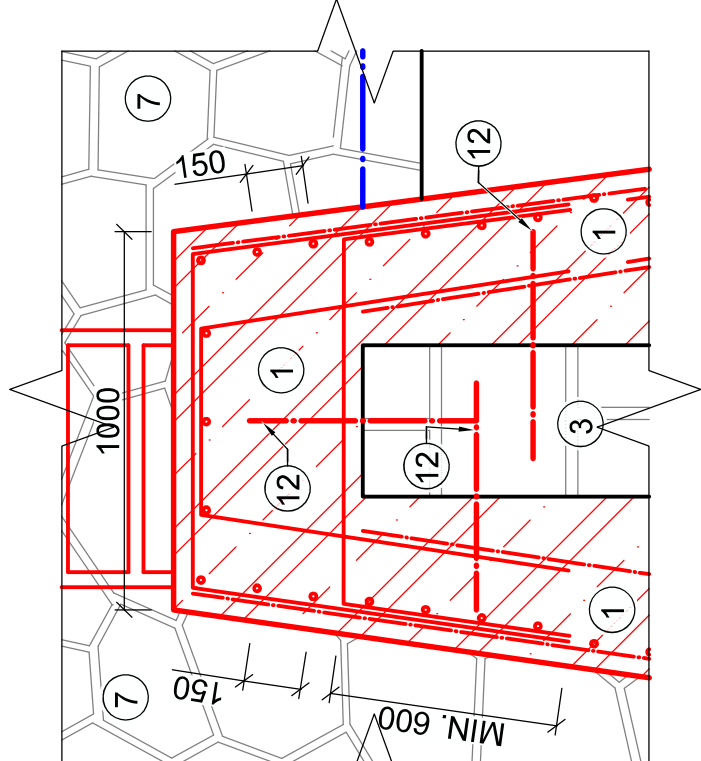
- OBOURÁNÍ ZDIVA Z L.K. A DLAŽBY VE DNĚ UVNITŘ OBJEKTU A POŠKOZENÉHO ZDIVA NA NÁVODNÍ STRANĚ OBJEKTU
- OČIŠTĚNÍ KONSTRUKCE JÁDRA (ZTRACENÉ BEDNĚNÍ) OD DEGRADOVANÉHO BETONU TLAKOVOU VODOU S RUČNÍM DOČIŠTĚNÍM DRÁTĚNÝMI KARTÁČI
- UPŘESNĚNÍ ROZSAHU OPRAV (ROZSAH NA NÁVODNÍ STRANĚ, ODSOUHLASENÍ TVARU NOVÉ BETONOVÉ KONSTRUKCE)
- OSAZENÍ TRNŮ DO ZHLAVÍ A DO PLOCHY, ZHOTOVENÍ VÝZTUŽE
- ZHOTOVENÍ ŽB KONSTRUKCE (NUTNO DODRŽET PODMÍNKY UKLÁDÁNÍ BETONU, ZEJMÉNA MAX. VÝŠKU SHOZU)
- OČIŠTĚNÍ STÁVAJÍCÍCH KONSTRUKCÍ ZE ZDIVA Z L.K. TLAKOVOU VODOU A PŘESPÁROVÁNÍ (ČELO SDRUŽENÉHO OBJEKTU A VÝTOKOVÉ ČELO, PONECHANÉ ZDIVO NA NÁVODNÍ STRANĚ)
- OSAZENÍ ZÁBRADLÍ U SDRUŽENÉHO OBJEKTU A VÝTOKOVÉHO ČELA

- KARI SÍTĚ 8/100/100, VE DVOU VRSTVÁCH
- PROVAZOVACÍ VÝZTUŽ PRUTOVÁ - Ø 10 mm, ocel 10505 R, ROZTEČ 200 mm
- PODVÝZUJÍ PRUTOVÁ VÝZTUŽ PŘI POKRYTÍ - Ø 14 mm, ocel 10505 R, ROZTEČ 150 mm
- OC. TRNÝ - Ø 16 mm, ocel 10505 R, SPON NA ZHLAVÍ 0,5 m, SPON V PLOŠE NA ZTRACENÉM BEDNĚNÍ 1 x 0,5 m - BUDE UPŘESNĚNO PODLE STAVU VNITŘNÍ KONSTRUKCE

- ROZMĚRY KONSTRUKCÍ A OPRAV JSOU ORIENTAČNÍ. UPŘESNĚNÍ BUDE PROVEDENO PO DOBOURÁNÍ POŠKOZENÝCH ČÁSTÍ.
- PŘED ZAHÁJENÍM PRACÍ BUDE UPŘESNĚN SKUTEČNÝ ROZSAH PRACÍ
- NA NÁVODNÍ STRANĚ SDRUŽENÉHO OBJEKTU BUDE PROVEDEN ODKOP STÁVAJÍCÍHO DNA (PO ODTĚŽENÍ SEDIMENTU), ABY BYLO MOŽNÉ POSODUIT STAV ZDVA Z L.K. A PROVĚST PŘÍPADNOU OPRAVU. HLoubKA ODKOPU SE PŘEPOKLÁDÁ cca 1 m.
- VEŠKERÉ VIDITELNÉ HRANY BETONOVÝCH KONSTRUKCÍ BUDOU ZKOSENY VHDNÝM PROFILEM VLOŽENÝM DO BEDNĚNÍ.
