Mykologický průzkum dřevěných konstrukcí

- stav dřevěných prvků krovů vč. napadení škůdci, stav nosných dřevěných prvků stropů – dřevěné trámy)

Zpracováno pro Stavoprojekt Olomouc a.s.

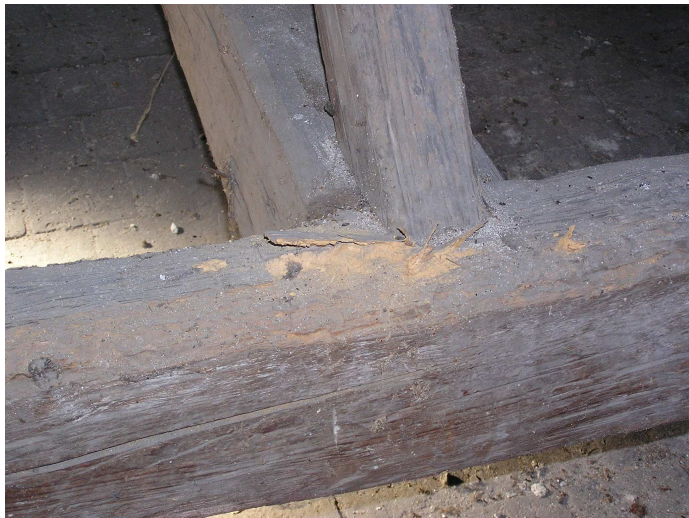
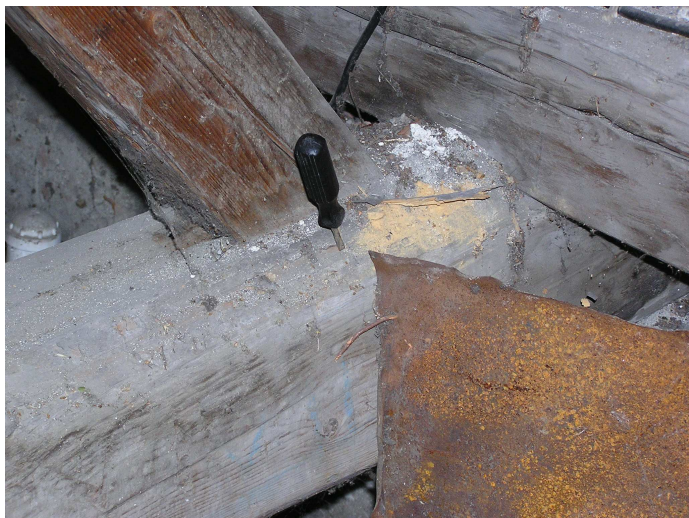
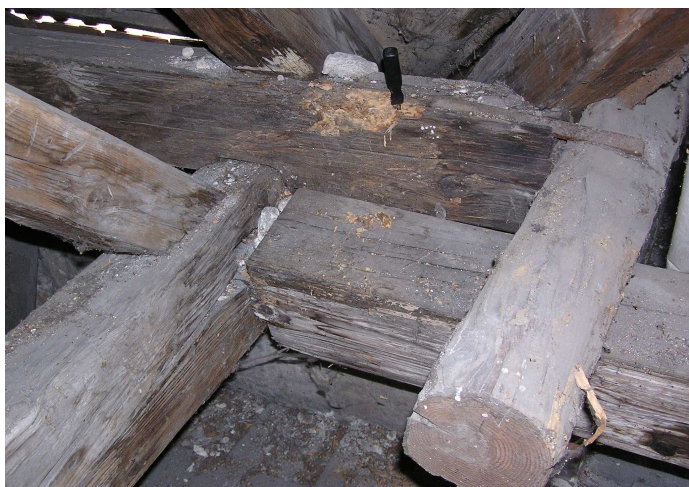
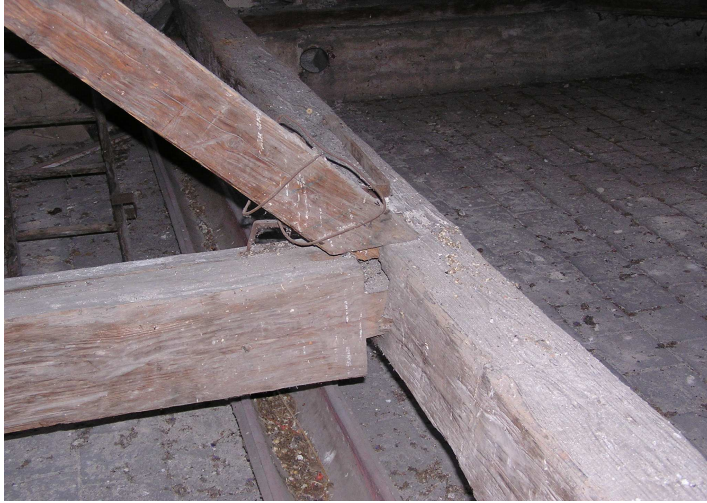
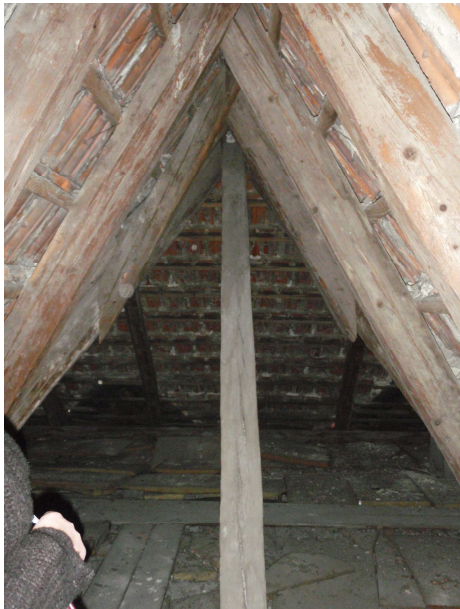
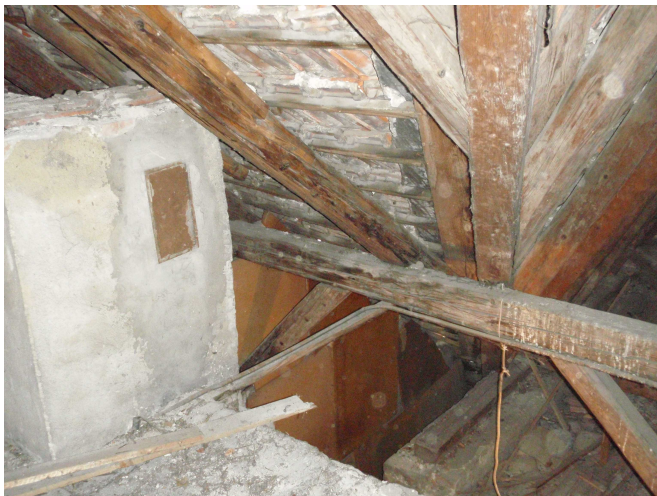
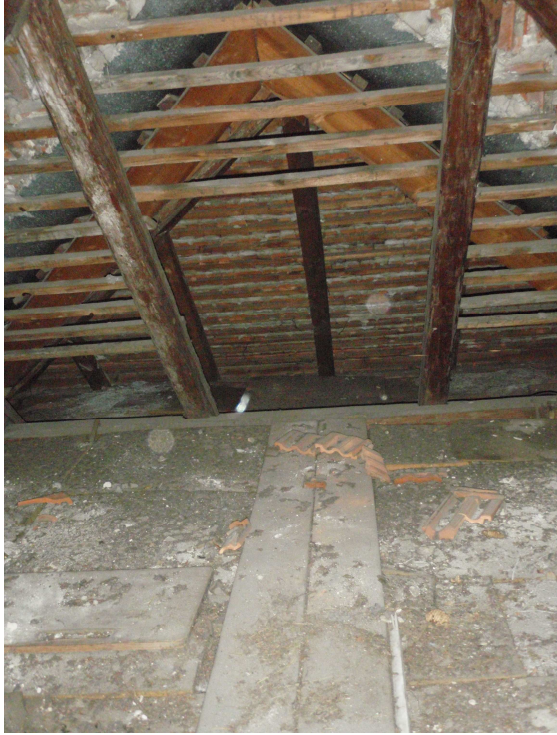
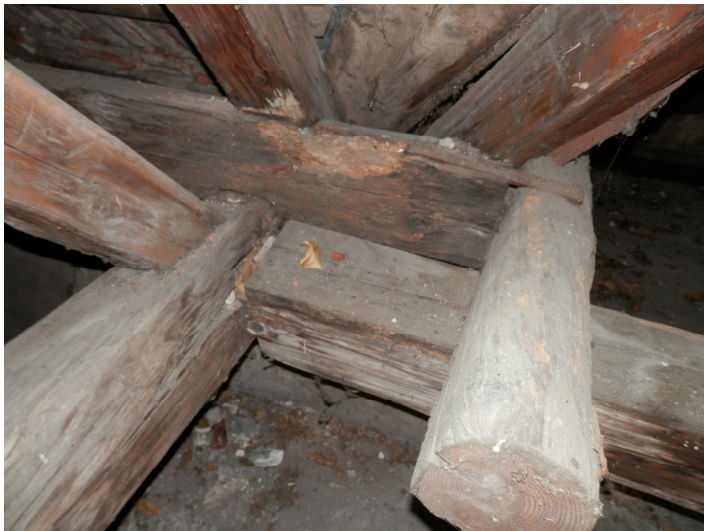
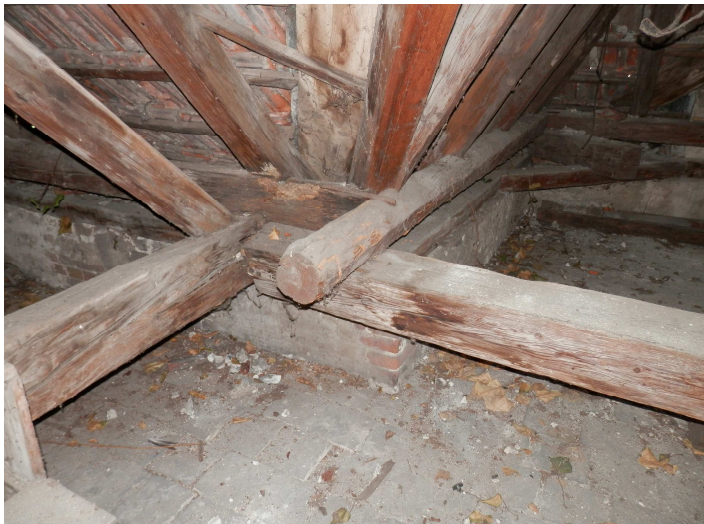
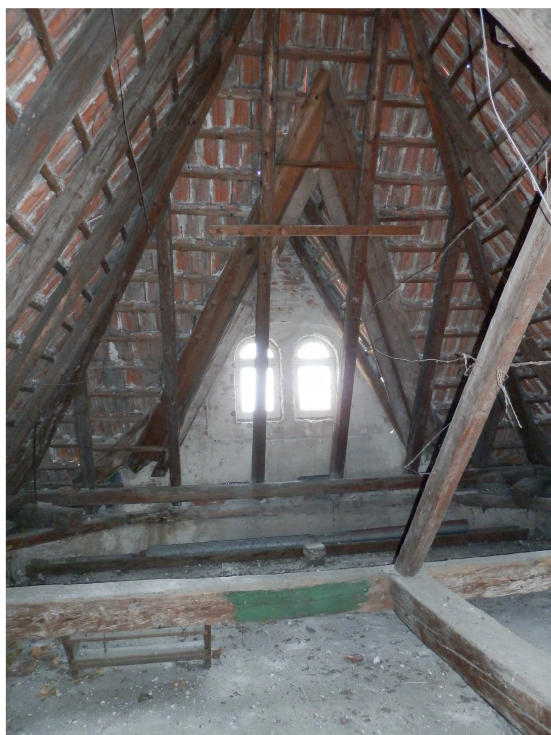
Výběr z fotodokumentace:

Tam, kde byla konstrukce krovu dostupná (tj. v půdě nad kratším a širším křídlem a rovněž v dutině ve vrcholu střechy nad podkrovím uličního křídla) bylo vidět, že stav krovu je bez zásadních poruch. Lokálně je několik málo dřevěných prvků poškozeno dřevokaznými parazity, toto poškození však rozhodně není havarijním stavem.

“Zdravotní” stav trámů i záklopu nad 2NP je relativně dobrý, dostupné trámy jsou dle bez viditelného zamokření a bez poškození dřevokaznými parazity. Nelze však vyloučit lokální poškození v místě koupelen.

Půda - tam, kde byla konstrukce krovu dostupná (tj. v půdě nad kratším a širším křídlem a rovněž v dutině ve vrcholu střechy nad podkrovím uličního křídla) bylo vidět, že stav krovu je bez zásadních poruch. Lokálně je několik málo dřevěných prvků poškozeno dřevokaznými parazity, toto poškození však rozhodně není havarijním stavem – je možné je nahradit - odstraní se všechno napadené dřevo do vzdálenosti nejméně 50 cm od takového místa (případně až 1–2 metry od zjevných míst napadení) a zaměnit při zajištění stavebně technických podmínek za řádně ošetřené trámy. Musí dojít ke zpevnění poškozených, dřevěných konstrukcí pomocí kovových či dřevěných přípravek s mechanickým účinkem či pomocí konzervačních prostředků.

Výměna případných poškozených částí dřevěných prvků, které nebylo možné prohlédnout. Veškeré dřevěné prvky budou opatřeny nátěrem proti dřevokazným parazitům. Finální povrchová úprava všech prvků bude provedena podle stavebního řešení.

Výměnou krovu v části nad kratším křídlem při dodržení všech nezbytných opatření dojde k odstranění i těch dřevěných prvků, které by bylo nezbytně nutné z hlediska biotického vyměnit za nové prvky.

Případné výměny v části nad delším křídlem je nutné zvážit až po odkrytí celého krovu, jak navrhuje i projektant. Veškeré dřevěné prvky musí být opatřeny nátěrem proti dřevokazným parazitům.
